INFORME DE VISITA

<u>EMPRESA U ORGANIZACIÓN SOLICITANTE:</u> Junta de Acción Comunal Barichara		
<u>PROYECTO:</u> Visita diagnóstica sobre procesos erosivos en sector medio de la quebrada La Jacinta		
<u>FINANCIACIÓN:</u> Mesa Ambiental, Corporación Pro Romeral y JAC Barichara		
<u>CONSULTORÍA:</u> Carlos Mario Uribe G., Ing. Agrón., MSc. Cuencas Hidrográficas		
<u>PERSONAL ENCARGADO Y APOYO TÉCNICO EN CAMPO</u> : Carlos Mario Uribe G. - Pro Romeral y Mesa Ambiental Mario Rico Hurtado – Pro Romeral y Mesa Ambiental Emilce Toro - JAC San José Luz Stella Valencia - Mesa Ambiental Manuel Santiago A. - Mesa Ambiental María Elsy Sánchez - JAC Aragón y Mesa Ambiental Anayibe Ordoñez P. - JAC Vergel Sur y Urb. Barichara Ortencia Oqui - Urbanización Barichara Ovey Restrepo - JAC La Pradera y Mesa Ambiental		
<u>TEMA DE VISITA:</u> Recorrido de reconocimiento de fenómenos erosivos, identificando estado actual, causas probables y posibles medidas urgentes, en el marco del Observatorio Ambiental Local (OALPSAP).

<u>FECHA:</u> 3 de noviembre de 2022	<u>DURACIÓN:</u> horas (Campo): 6 (Oficina): 20	<u>Nº DE VISITA:</u> 03-MA 2022
<u>INFORME DE VISITA:</u> Este proyecto hace parte del proceso d

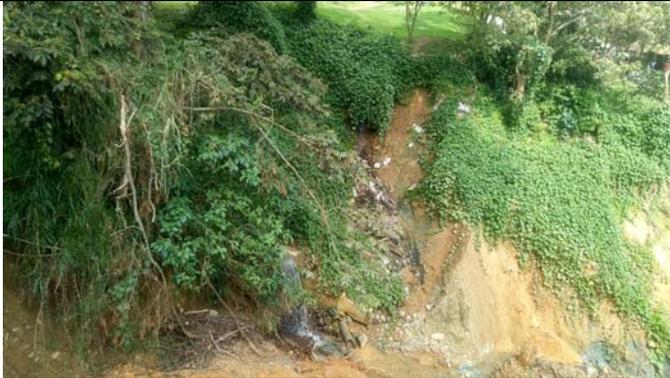
Tramo	Características	Descripción	Longitud aprox. (m)	Foto Asociada *
1	Primer derrumbe Izquierda de la quebrada	Movimiento en masa que viene de años atrás y ha permanecido activo. Asociado a aguas subterráneas de nivel freático que afloran y mantiene saturado el suelo superior, además se asocia con la inestabilidad del talud por influencia parcial de tierras depositadas durante la construcción de la urbanización, además del trasvase de la Q. Guineíta 2. Estos factores están incrementados por procesos de socavamiento lateral que no son controlados a tiempo y generan erosión remontante. Los efectos están llegando hasta las viviendas cercanas	123	
2	Sector de la base del derrumbe	Sector de la base del derrumbe y límite del cuerpo	6	
3	Movimiento en masa 3	Movimiento en masa activo. Tiene foto y video. Asociado a aguas subterráneas de nivel freático que aflora y mantiene saturado el suelo en su capa superior. Estos factores están incrementados por procesos de socavamiento lateral que no son controlados a tiempo y generan erosión remontante. Además, parece existir un horizonte impermeable de arcillas grises que sirven como horizonte de deslizamiento e inestabilidad. Los efectos están llegando hasta las viviendas cercanas.	62	11

1	Primer derrumbe Izq.

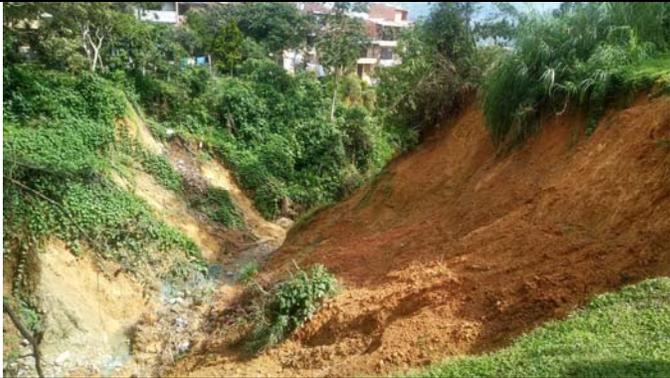
2	Sector de la base y cuerpo del derrumbe (sector izq. de la foto)

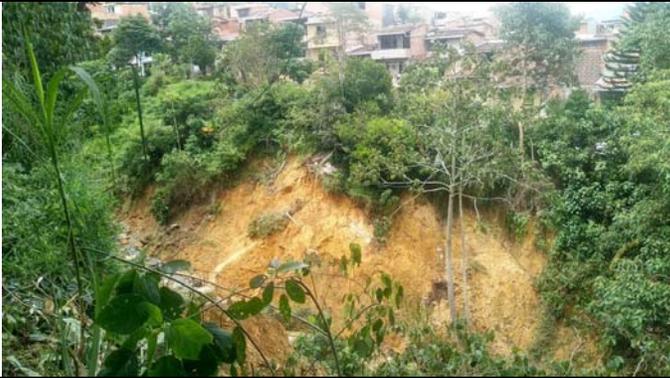
3	Movimiento en masa 3

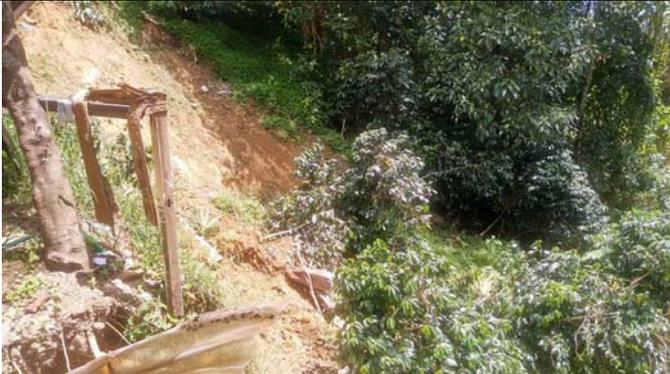
4	Deslizamiento 4	Movimiento en masa 4. Presenta cobertura en Café. Inició con un proceso de socavamiento lateral que no fue controlado a tiempo y generó erosión remontante que el café no pudo controlar debido a la fuerte pendiente y a que parece existir un horizonte impermeable de arcillas grises varios metros por debajo que sirven como horizonte de deslizamiento e inestabilidad y crean falsos niveles freáticos relativamente superficiales.	46	14

4	Deslizamiento 4

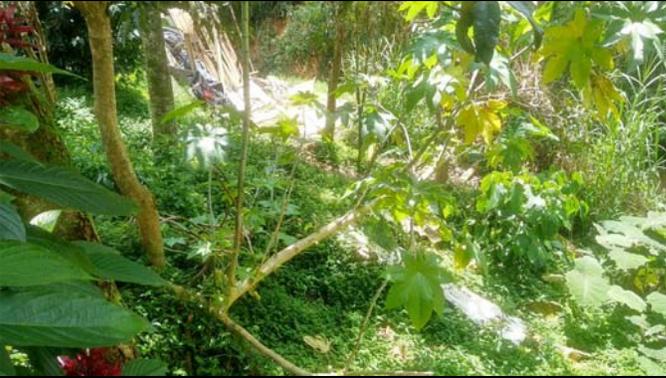
5	Movimiento en masa con cobertura en proceso de cicatrización	Movimiento en masa con cobertura en proceso de cicatrización. Activo en años anteriores, presenta condiciones muy similares a las del anterior sitio. Los efectos están llegando hasta las viviendas cercanas	53	16
6	Movimiento en masa con cobertura en proceso de cicatrización	Movimiento en masa con cobertura en proceso de cicatrización. Activo en años anteriores. En algunos sitios presenta afloramiento de agua que mantiene saturado el suelo	29	18
7	Movimiento en masa asociado a socavamiento lateral	Movimiento en masa asociado a socavamiento lateral. Está poniendo en riesgo el camino público. En algunos sitios presenta afloramiento de agua que mantiene saturado el suelo y debido a la fuerte pendiente del talud, parece estar reactivándose	27	20
8	Derrumbe activo	Derrumbe activo, con presencia de basuras y escombros	14	21
9	Derrumbe activo	Derrumbe activo. Pone en riesgo camino peatonal. En la actualidad su talud es de 90° y una altura de más de 4 metros, y ha empezado a falsear el soporte de la acera, por lo que arriesga su derrumbe	21	26

5	Movimiento en masa con cobertura en proceso de cicatrización

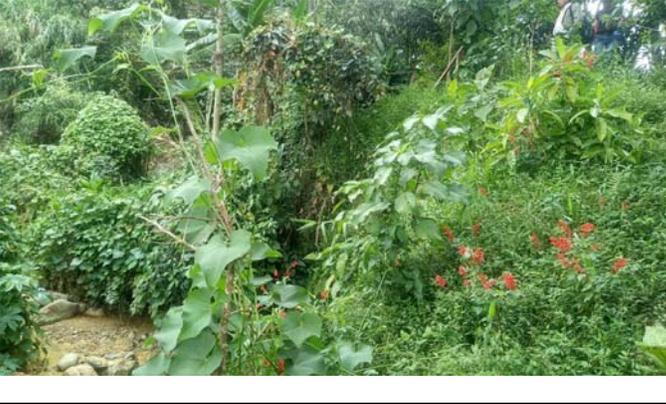
6	Movimiento en masa con cobertura en proceso de cicatrización

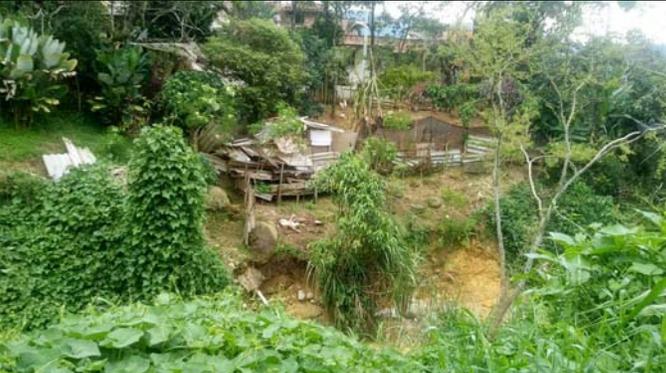
7	Movimiento en masa asociado a socavamiento lateral

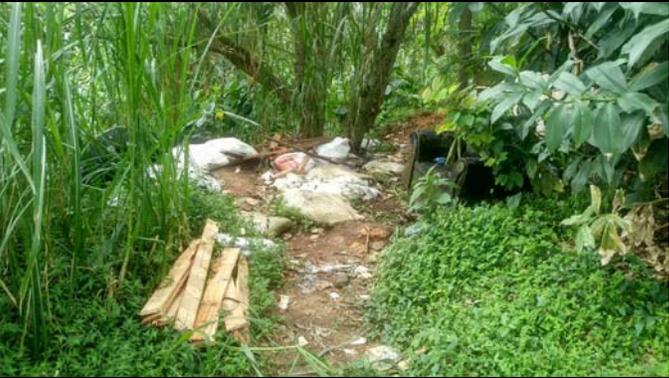
8	Derrumbe activo

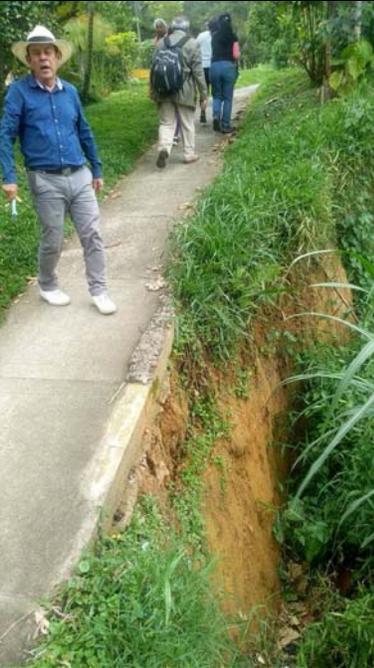
9	Derrumbe activo

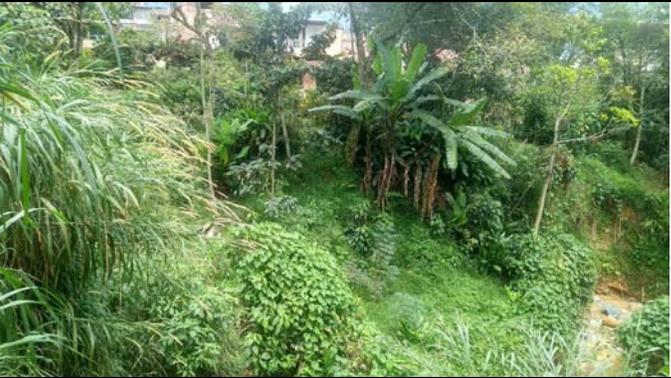
11	Derrumbe cicatrizado, pero reactivándose

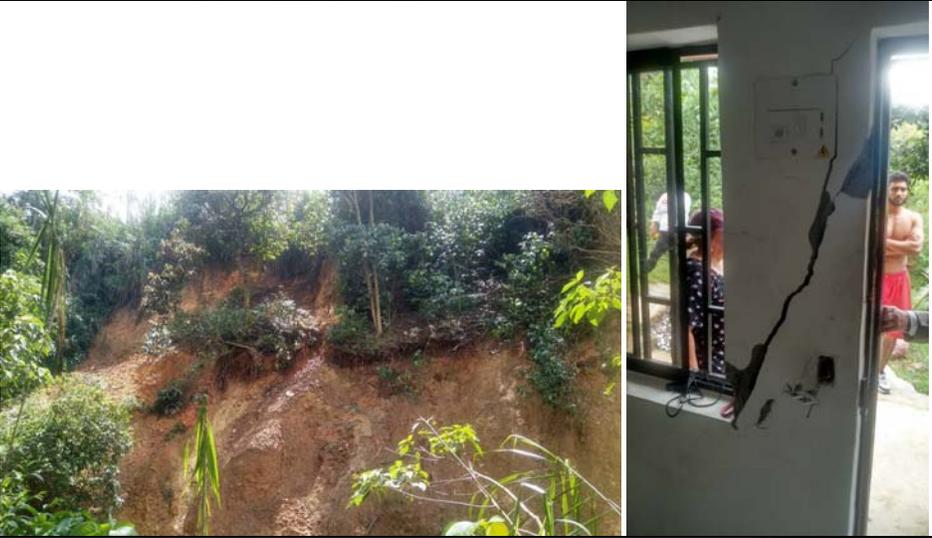
12	Derrumbe activo

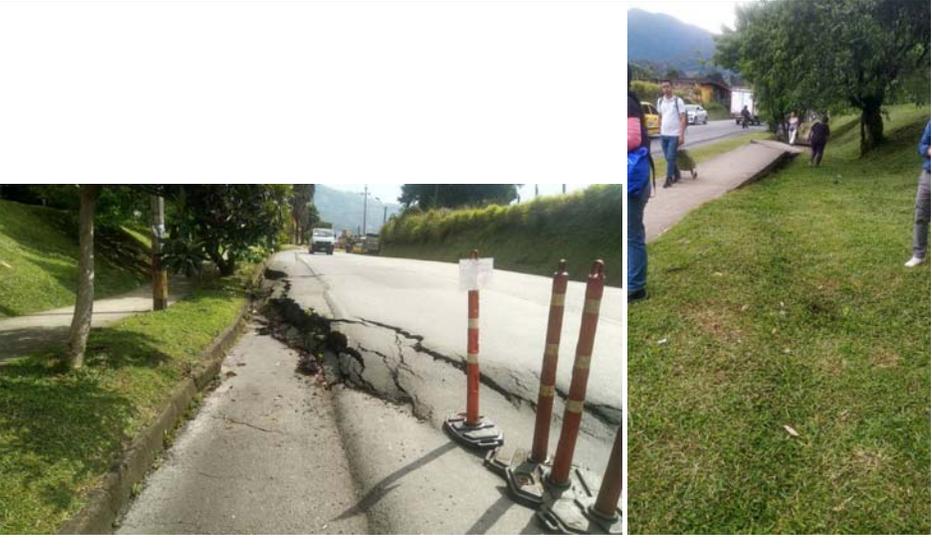
13	Línea de posible falla

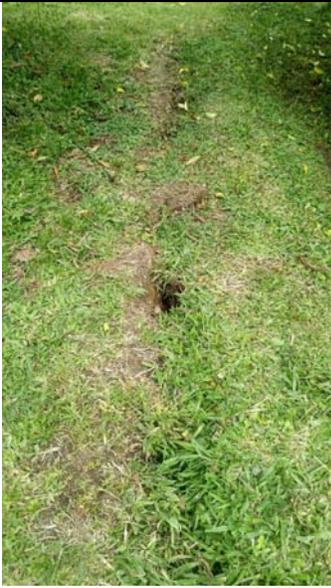
14	fisura en terreno	fisura en terreno, paralela a la fisura mayor que incluye la vía	29	57
15	Zona de derrumbe con impacto en la vía	Zona de movimiento en masa activo, que parece estar generando inestabilidad en la corona y zonas de la vía pública. Asociado a aguas subterráneas de nivel freático que aflora y mantiene saturado el suelo en su capa superior. Estos factores están incrementados por procesos de socavamiento lateral que no son controlados a tiempo y generan erosión remontante. Además, se evidencia un horizonte impermeable de arcillas grises que sirven como horizonte de deslizamiento e inestabilidad, y dificultan la percolación del agua, por lo que las capas superiores del suelo se mantienen saturadas en periodos de lluvia. Toda esta zona presenta dos frentes de inestabilidad: uno desde la parte inferior por socavamiento lateral no controlado que genera erosión remontante y otro desde la parte superior, por fisuras y grietas tanto en la vía pavimentada como en la zona verde contigua que no son selladas a tiempo y se constituyen en superficies que incrementan el ingreso de agua de escorrentía superficial saturando los horizontes intermedios en el talud, por encima del horizonte de arcillas grises, generando los deslizamientos.	138	62

14	fisura en terreno

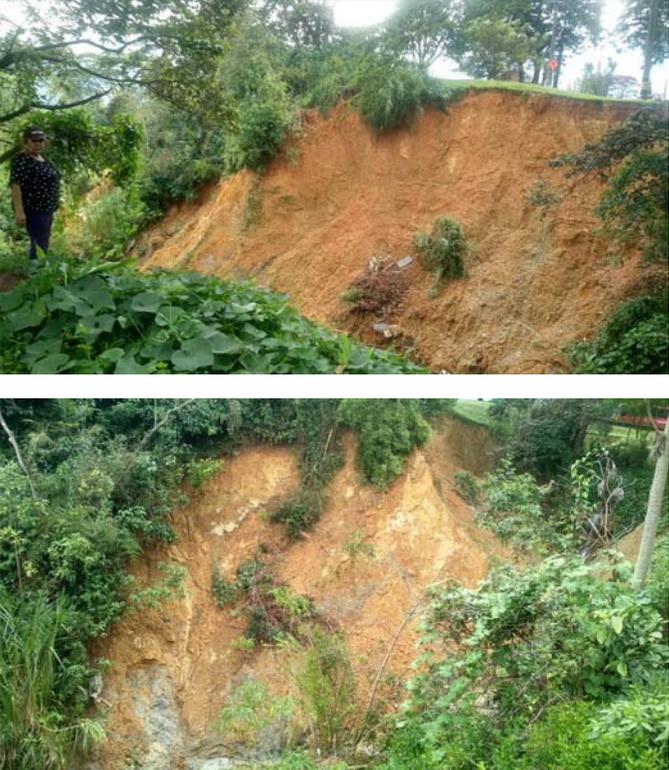
15	Zona de derrumbe con impacto en la vía

6. El movimiento identificado como #15, parece estar relacionado con el estado de daño en la vía nueva, el cual sufre variadas causas: socavamiento lateral, horizonte de arcillas impermeables profundas que sirven de horizonte de deslizamiento, fisuras y grietas no sólo en la vía, sino en la zona verde aledaña por donde está infiltrándose el agua de escorrentía y probablemente drenando hacia el talud que actualmente presenta el derrumbe, y además es probable que las fuerzas físicas ocasionadas por las masas movidas en el talud, estén repercutiendo en la parte alta y debilitando la estabilidad de la vía, lo cual se manifiesta en grietas nuevas, generando un fenómeno redundante.
