## ALIANZA PARA LA RESTAURACIÓN Y DEFENSA DE LA QUEBRADA LA CABUYALA Y SUS RETIROS

Presentación sobre la línea base de intervenciones de retiros y puntos críticos de contaminación a marzo de 2019

San Antonio de Prado, 2019

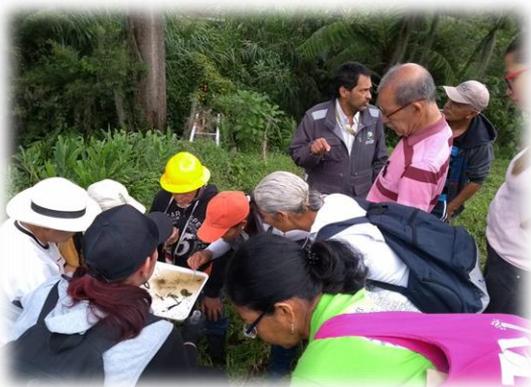
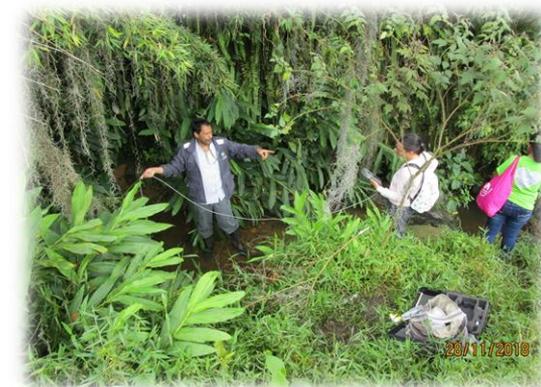
Los tres sitios presentan calidad de agua “Mala”, de acuerdo con el índice creado para SAP por el OALSAP

NIVEL	ÍNDICE	VALOR
5	EXCELENTE	17.01 - 18
4	BUENA	16.00 - 17.00
3	REGULAR	10,01 - 15.99
2	MALA	5.51 - 10,0
1	MUY MALA	0 - 5,5

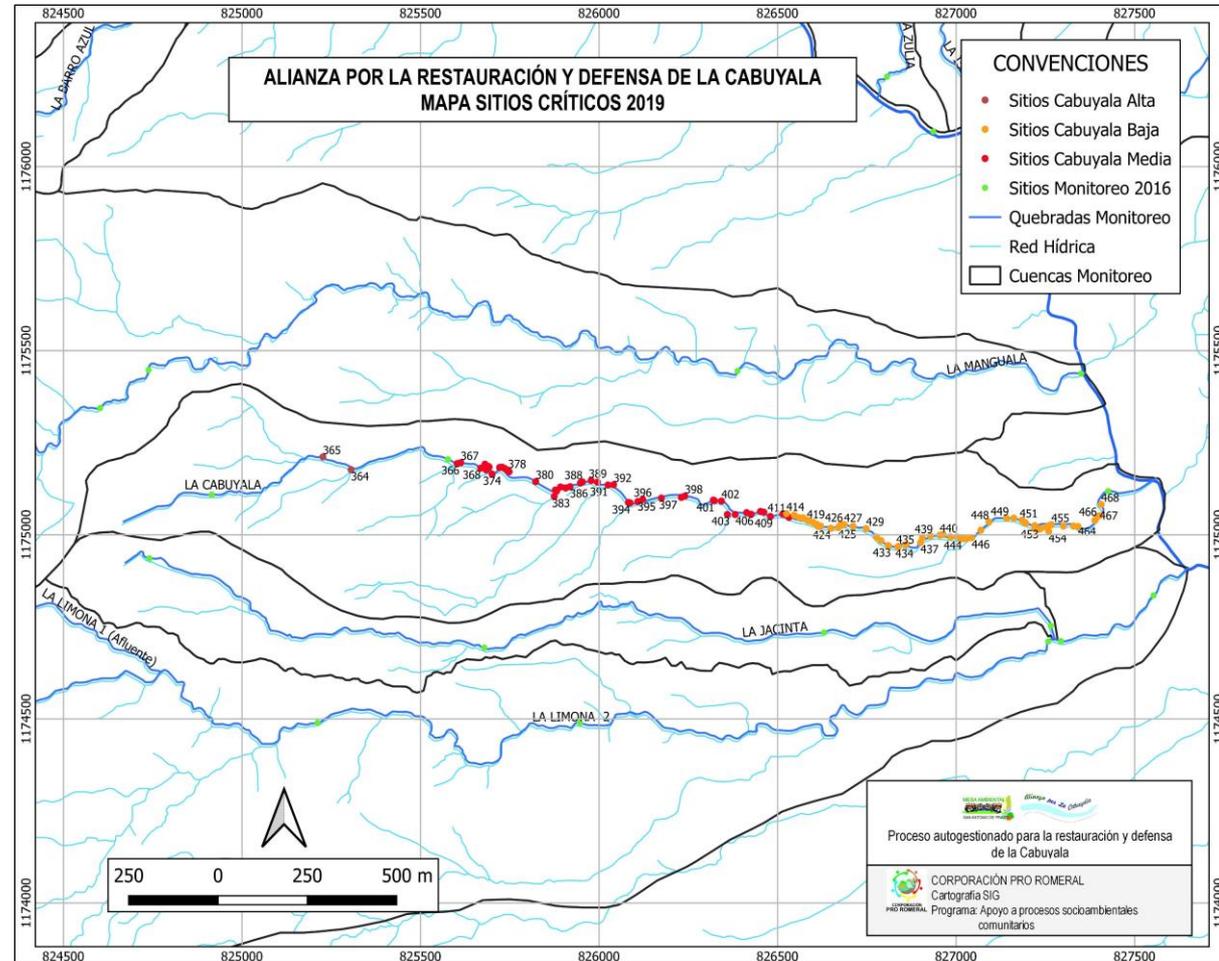
Se construyó una base de datos con 105 sitios críticos a lo largo del cauce, desde la parte alta hasta la desembocadura.

Todos los sitios fueron georreferenciados y descritos, y se construyó una cartografía SIG asociada, cuyos mapas servirán para realizar las gestiones de restauración y el monitoreo durante los siguientes 4 años.

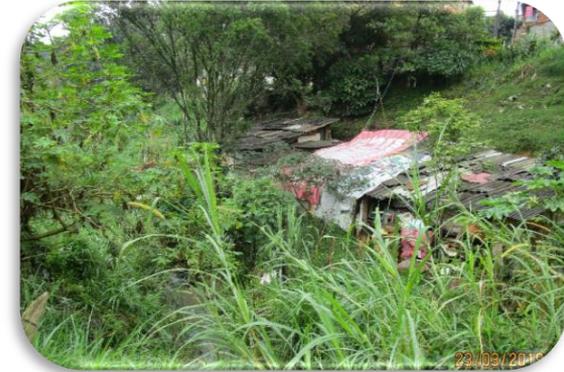
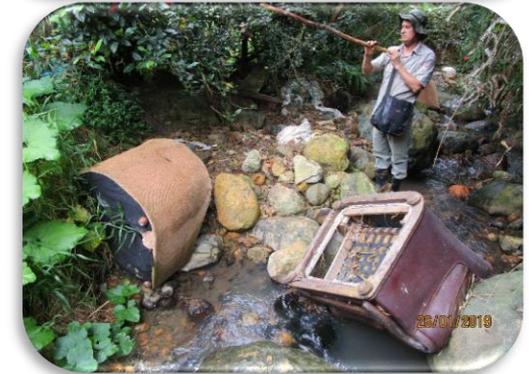
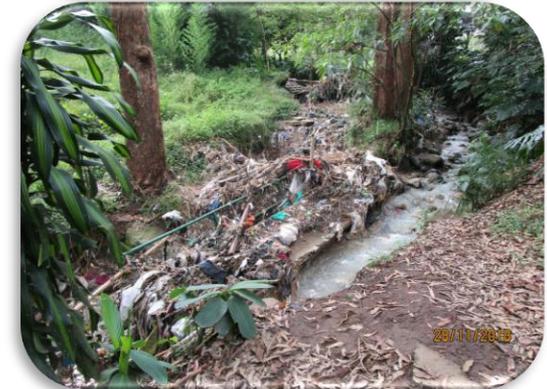
- ❖ 3 sitios de monitoreo de calidad de agua →
- ❖ 5 Afloramientos de nivel freático
- ❖ 10 sitios crítico de basuras y escombros (en realidad se presentan a todo lo largo del cauce y retiros
- ❖ 9 sitios de descargas de aguas lluvias
- ❖ 21 sitios de descargas directas colectivas →
- ❖ 18 sitios de descargas directas individuales (26 descargas individuales)
- ❖ 1 estructura en concreto fallada (muro de contención)
- ❖ 2 retiros público invadido con cultivo
- ❖ 14 sectores en retiros públicos con invasión por viviendas (en total 24 viviendas o más)
- ❖ 5 movimientos en masa
- ❖ 9 socavamientos laterales

\* Estos datos pueden incrementarse al incluir el tramo faltante en la parte alta
