Evaluar la calidad del agua de la quebrada “Doña María” a través de macroinvertebrados y variables fisicoquímicas, para la construcción de bases pedagógicas en el cuidado de las fuentes hídricas del corregimiento de San Antonio de Prado, 2017.

**Trabajo de grado para optar el título de Administradoras en Salud con énfasis en
Gestión Sanitaria y Ambiental**

**Universidad de Antioquia
Facultad Nacional de Salud Pública
Héctor Abad Gómez
2018**

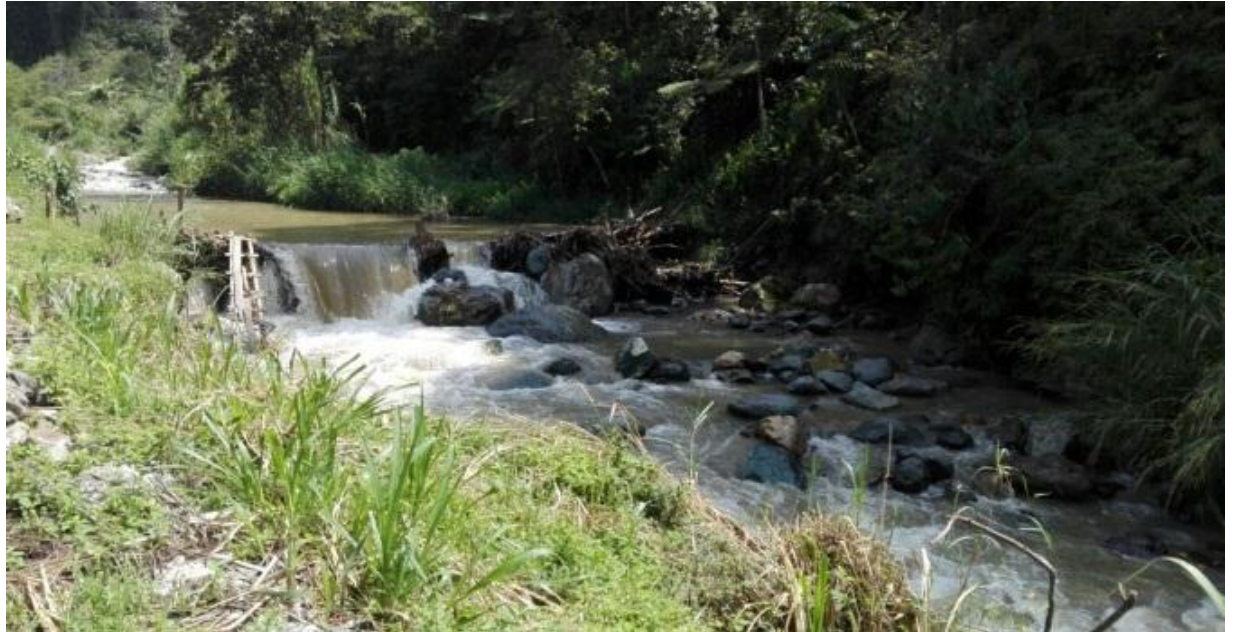
Figura 3. Tramo medio-alto en el Puente Real entre Astilleros y el Salado.

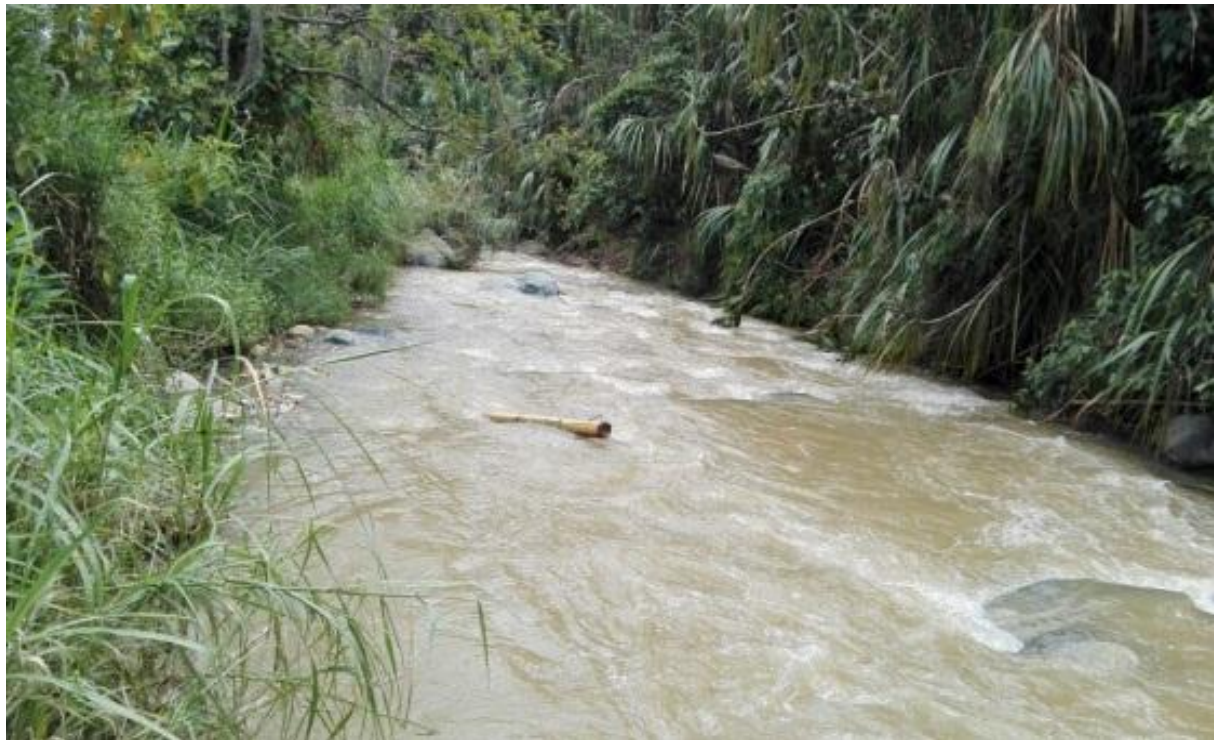
Figura 4 . Tramo medio-bajo ubicado en la vereda La Verde

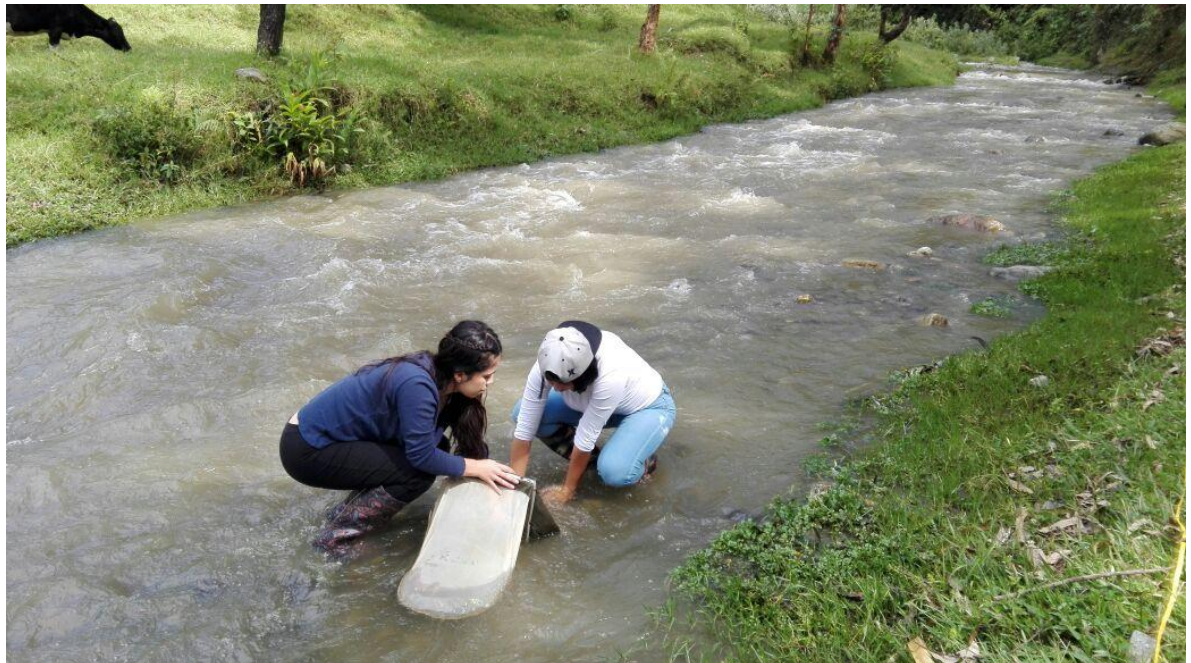
Figura 5. Recolección de material con red Surber en tramo medio-alto. Muestra No. 1

Para la aplicación del índice BMWP/COL, fue necesario tomar como unidad de análisis a los macroinvertebrados, los cuales facilitan el estudio de los resultados y sobre quien se basa el índice de bioindicación para aplicar los parámetros de caracterización del agua. Para la recolección de los macroinvertebrados se utilizaron 2 técnicas: Uso de red Surber y D-Net para la colecta en la longitud de la quebrada (que comprende zonas lenticas y lólicas) y método de recolección manual con levantamiento de rocas, ramas sumergidas y troncos, en cuya superficie se encontraron numerosos organismos acuáticos adheridos, donde se utilizaron pinzas de aluminio de punta fina para facilitar la recolección y no dañar las estructuras externas de los macroinvertebrados. Así mismo, se realizó deposición del material en recipientes con alcohol al 96%. La técnica de recolección se aplicó de igual manera para los dos muestreos en los diferentes tramos, e inclusive en el desarrollo de las actividades prácticas del trabajo comunitario. (Figura 5)

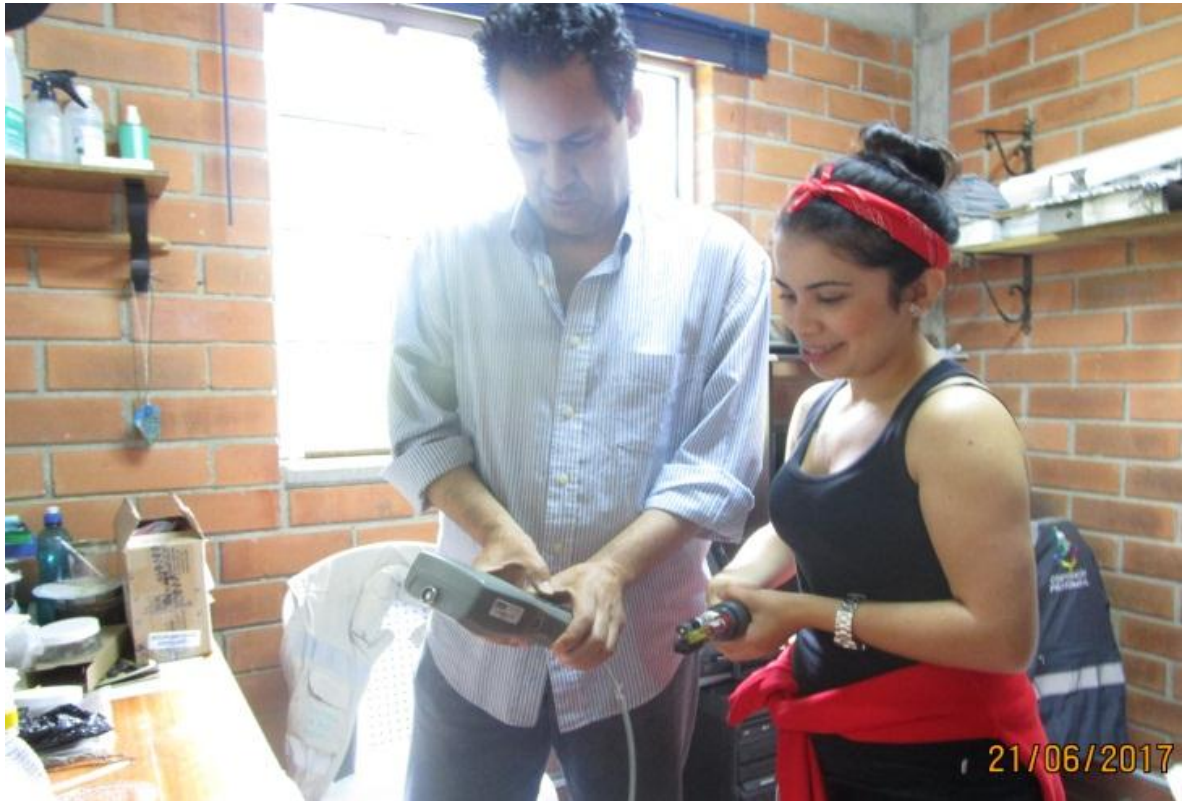
Figura 6. Calibración del equipo multiparamétrico para muestreos físicos y químicos

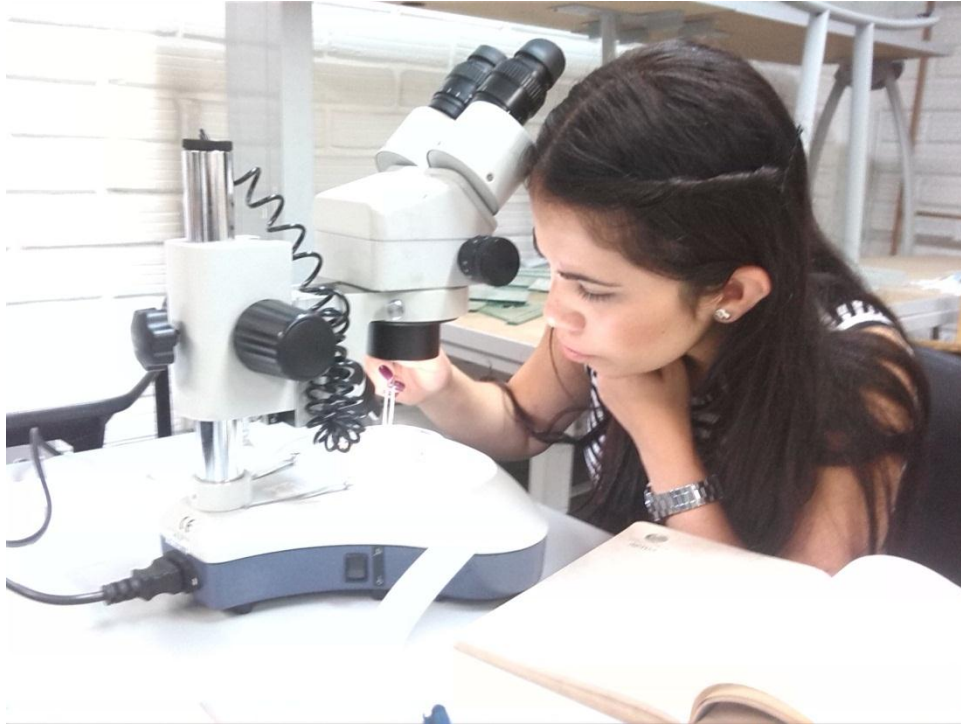
Posteriormente, a través de un estereoscopio, se hizo la determinación de los macroinvertebrados hasta el nivel de familia, por medio de una clasificación taxonómica donde se observó la longitud relativa del cuerpo, colores, presencia de manchas, presencia de tentáculos, el número de las patas, presencia de vellosidades, alas, presencia o no de agallas y otras características ilustradas en la Guía para el estudio de los macroinvertebrados acuáticos del Departamento de Antioquia desarrollado por Gabriel Roldán Pérez donde se realiza una introducción del animal a describir, sus características biológicas, ecológicas, su distribución geográfica y las características taxonómicas que lo identifican, analizando el macroinvertebrado desde una vista dorsal, ventral y lateral (41) (*Figura 7*). Además se estudiaron otras guías de claves taxonómicas como la Guía para la identificación de macroinvertebrados acuáticos y claves para macroinvertebrados de ríos de Chile de Alejandro Palma, la guía de identificación de macroinvertebrados en agua dulce realizada por la organización Stroud “Water research center” y la guía de campo de los macroinvertebrados para la quebrada Menzuly en Santander-Colombia. Cada recipiente de plástico, fue marcado internamente con una etiqueta que identifica el lugar de toma de muestra, el tramo de recolección, los colectores, el orden del animal, la familia y la fecha.

Figura 7. Identificación de macroinvertebrados con estereoscopio.

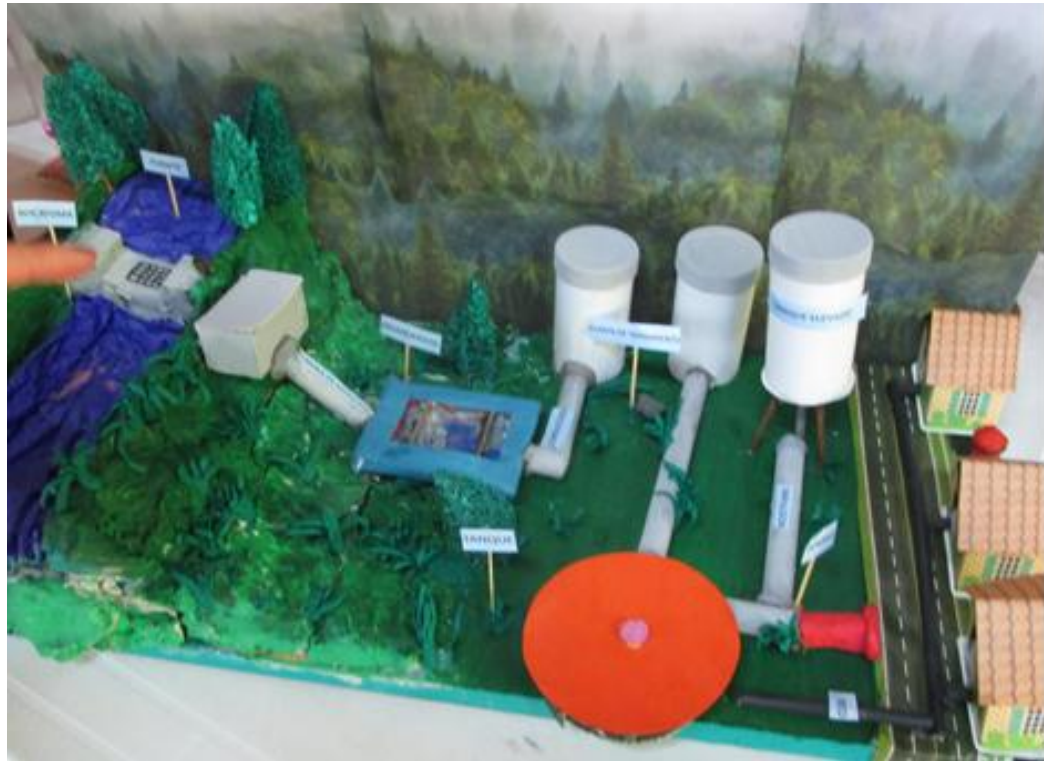
Figura 10. Maqueta ilustrativa del proceso de potabilización del agua

- **Observación de maqueta:** Para abarcar la temática de “Procesos de potabilización del agua” se contó con una maqueta que logró ilustrar el contenido de la explicación realizada. Dicha maqueta fue prestada por María Patricia Zapata, docente de la Facultad Nacional de Salud Pública. (*Figura 10*)

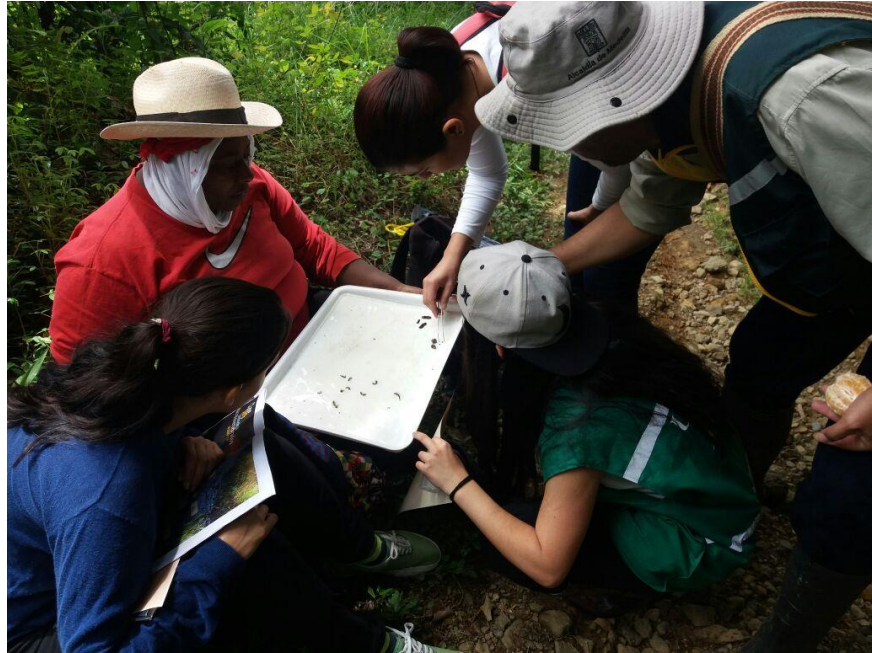
Figura 13. Separación del material en campo sobre bandejas blancas.

Una vez recolectado el material se separó el sustrato en campo, repartiendo bandejas blancas que facilitarían la identificación y con la ayuda de las claves explicadas el día anterior, los asistentes pudieron reconocer algunas características simples para diferenciar los macroinvertebrados y así agruparlos por familias (*Figura 13*). Teniendo esta agrupación lista, se realizó un ejercicio de aplicación con el índice de Bioindicación BMWP/COL. Para esto se les hizo entrega de un formato con las familias y sus respectivos puntajes para determinar según el material encontrado, las posibles condiciones de la calidad del agua y se aclaró que el muestreo realizado no era representativo, porque solo se analizó un punto de muestreo con pocos metros de aplicación en toda la quebrada y lo ideal sería tener varios sitios de muestreo. La práctica se desarrolló de esta manera, ya que el objetivo principal del taller práctico era profundizar los conceptos vistos en la sesión teórica.

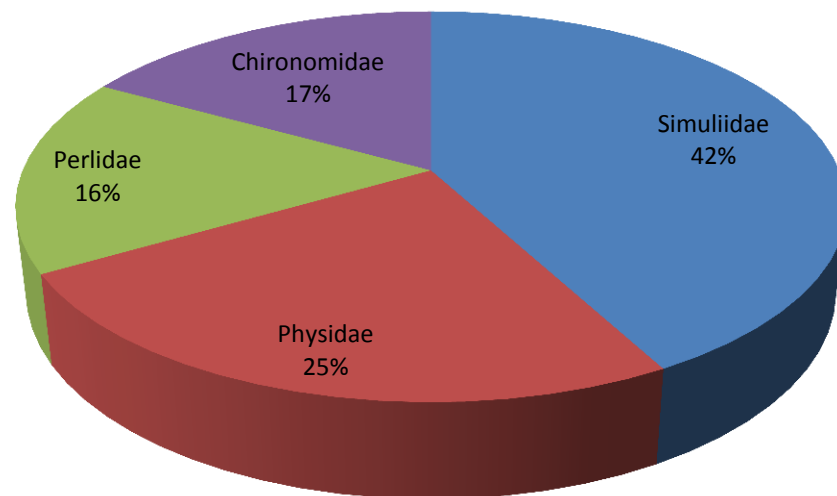
Figura 15. Familias dominantes en el tramo medio-alto de la quebrada Doña María.

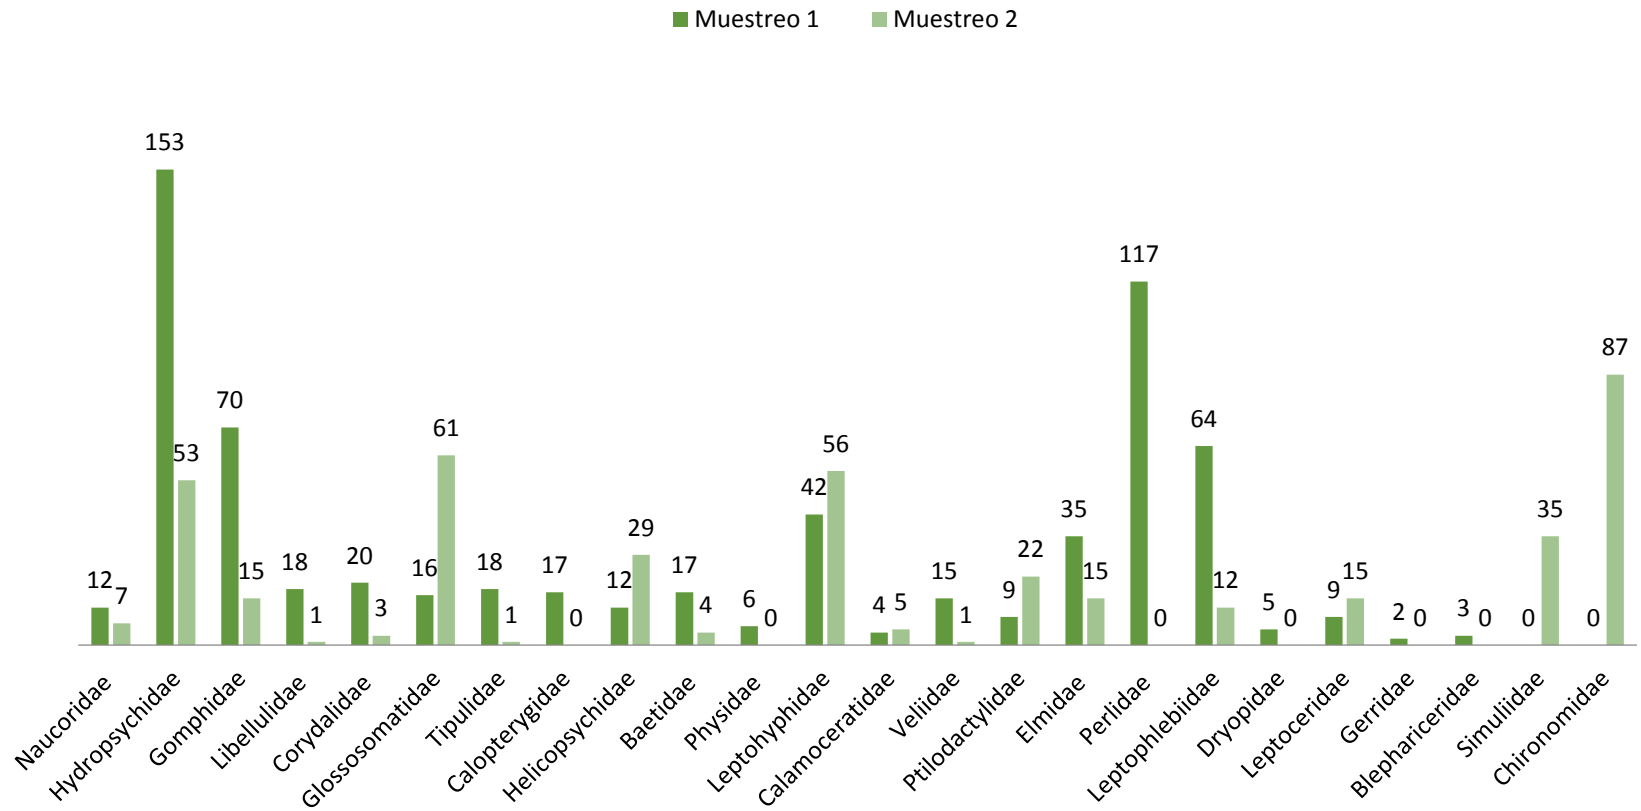
Figura 17. Total de individuos colectados en el tramo 1 de la quebrada Doña María

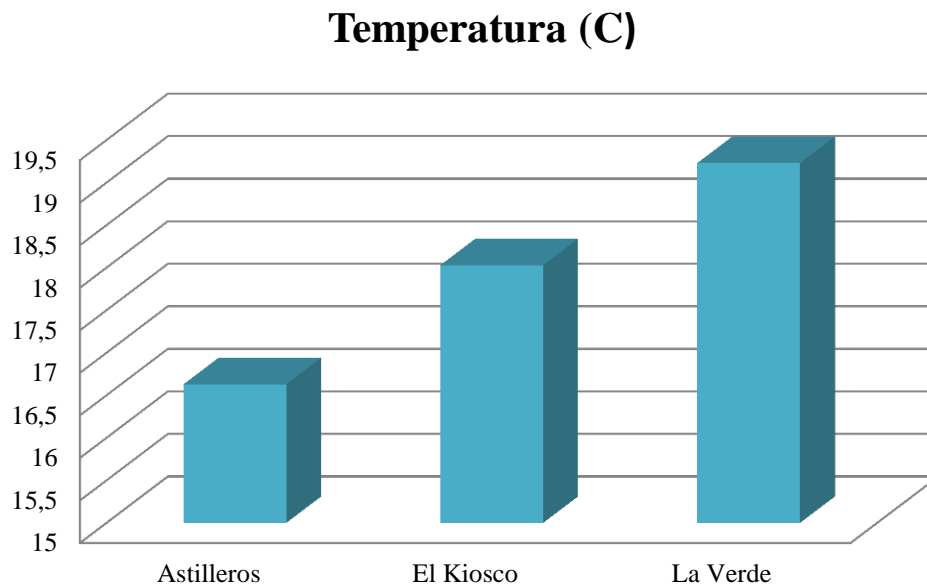
La temperatura del agua afecta a la solubilidad de sales y gases y en general a todas sus propiedades químicas y a su comportamiento microbiológico. Esta variable se encuentra ligada a la absorción de radiación solar (8) Como se observa en la *Figura 19*, los valores presentaron un rango de temperatura entre 16°C y 19°C.

Figura 19. Variación de la temperatura en los tres tramos de la quebrada Doña María

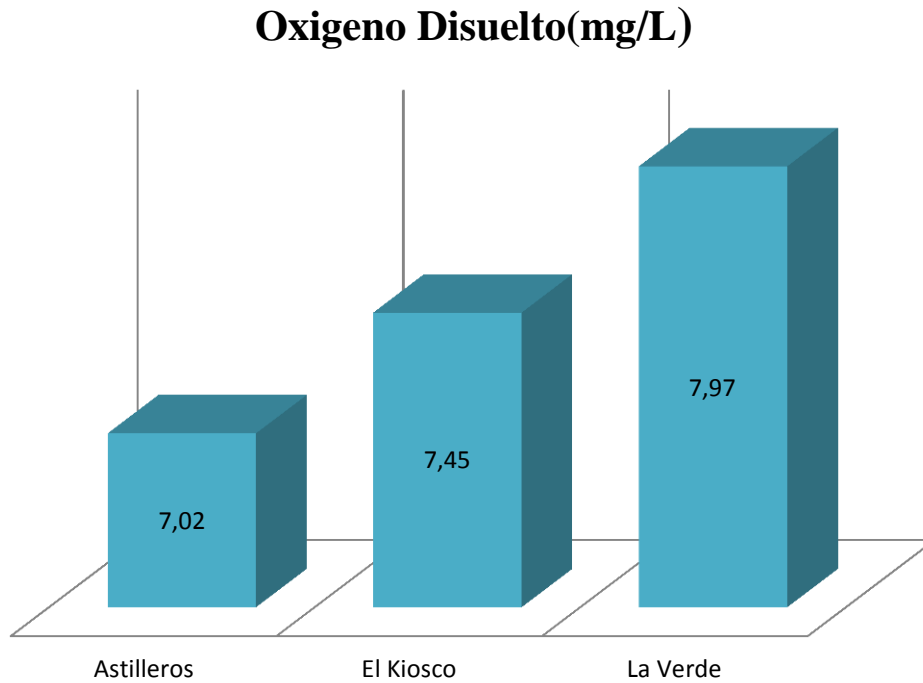
incrementos importantes en las concentraciones dado al número de vertimientos identificados en los retiros de la quebrada Doña María.

Figura 23. Oxígeno Disuelto presentes en los tres tramos muestreados de la quebrada Doña María.

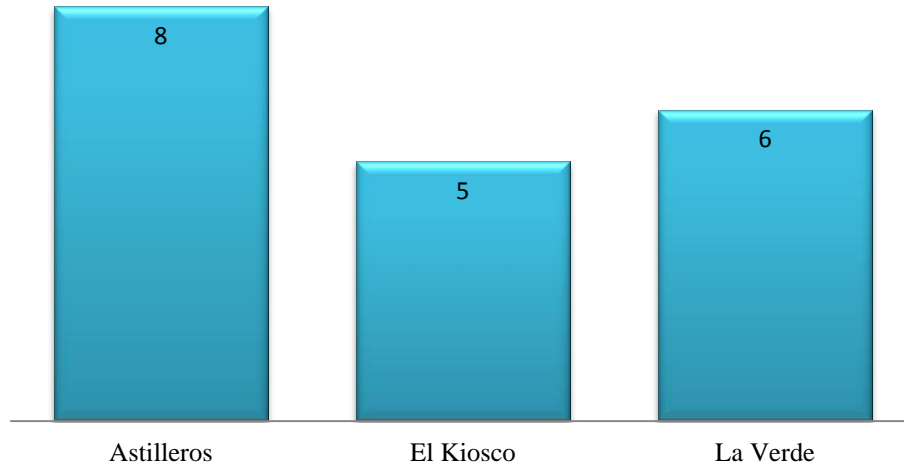
Figura 24. Demanda bioquímica de oxígeno presente en los tres tramos de la quebrada Doña María

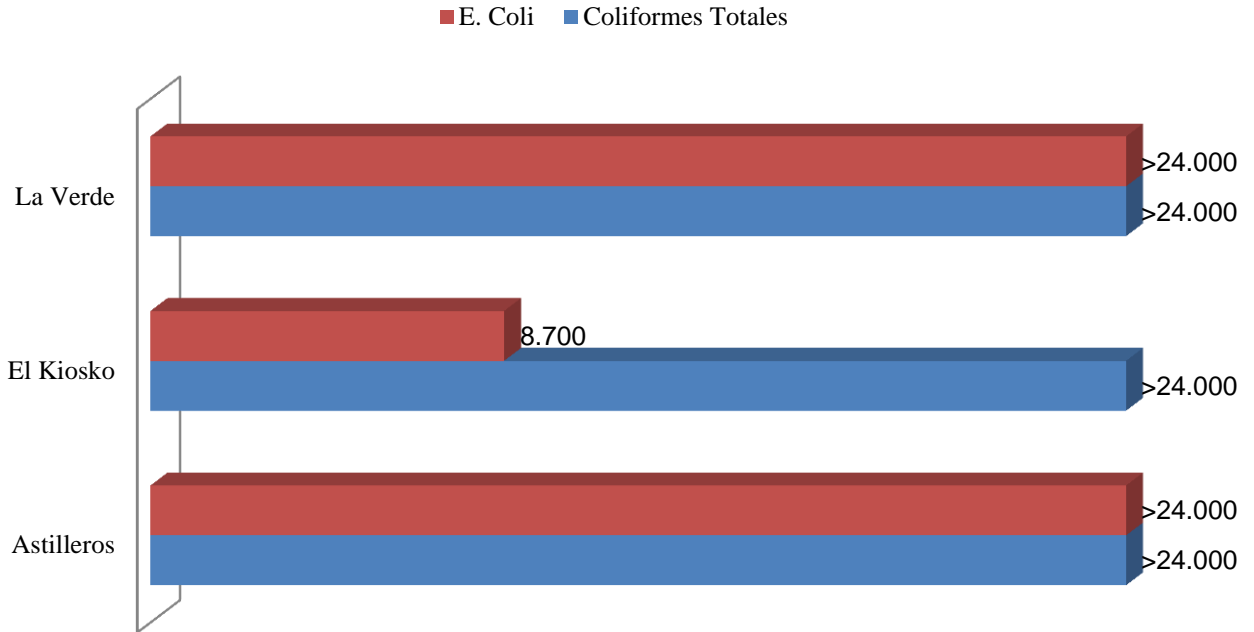
Figura 25. Presencia de Coliformes totales y Fecales (E. Coli) en los tres tramos muestreados de la quebrada Doña María

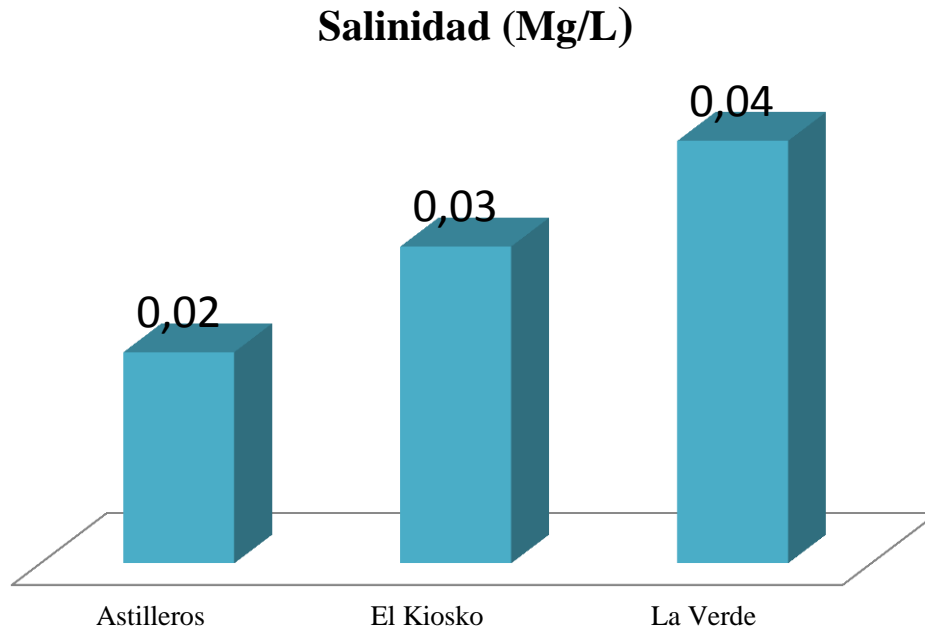
Figura 27. Salinidad obtenida en los tres tramos de la quebrada Doña María

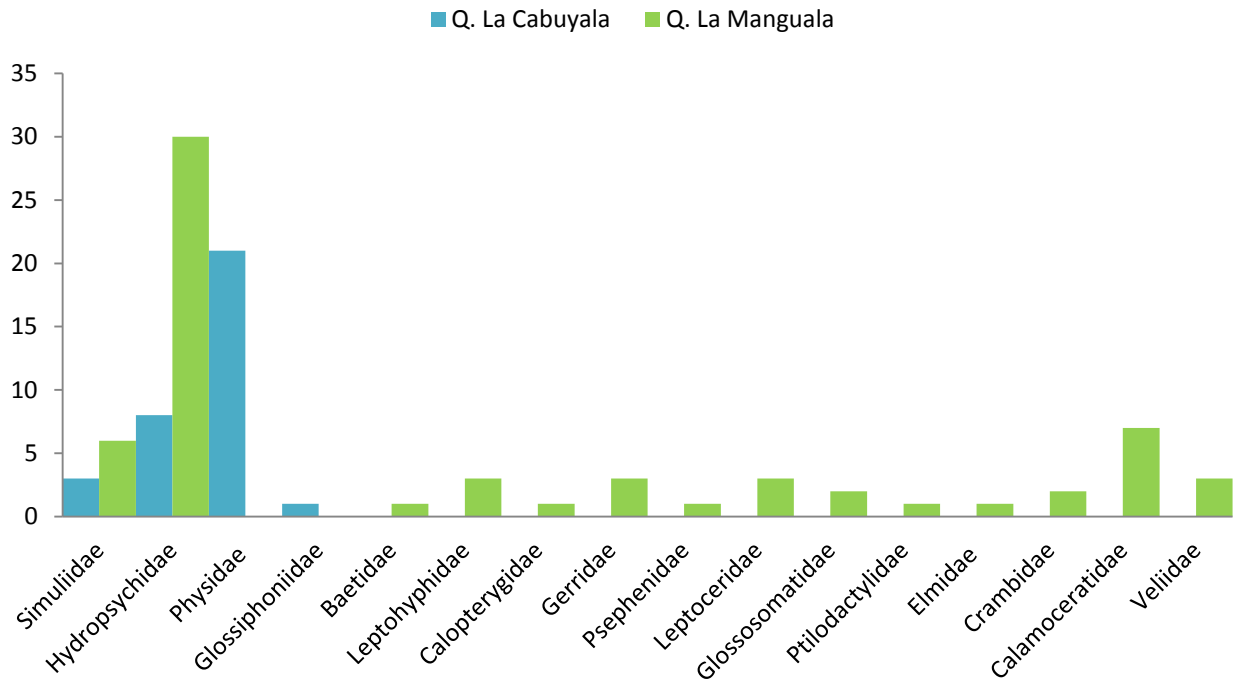
Figura 37. Distribución y total de macroinvertebrados colectados en las quebradas La Manguala y La Cabuyala, 2017.
