**ACTUALIZACIÓN DEL PLAN DE ACCIÓN AMBIENTAL LOCAL –  
PAAL DE LA COMUNA 80, CORREGIMIENTO DE SAN ANTONIO DE  
PRADO, DE LA CIUDAD DE MEDELLÍN**

INFORME FINAL

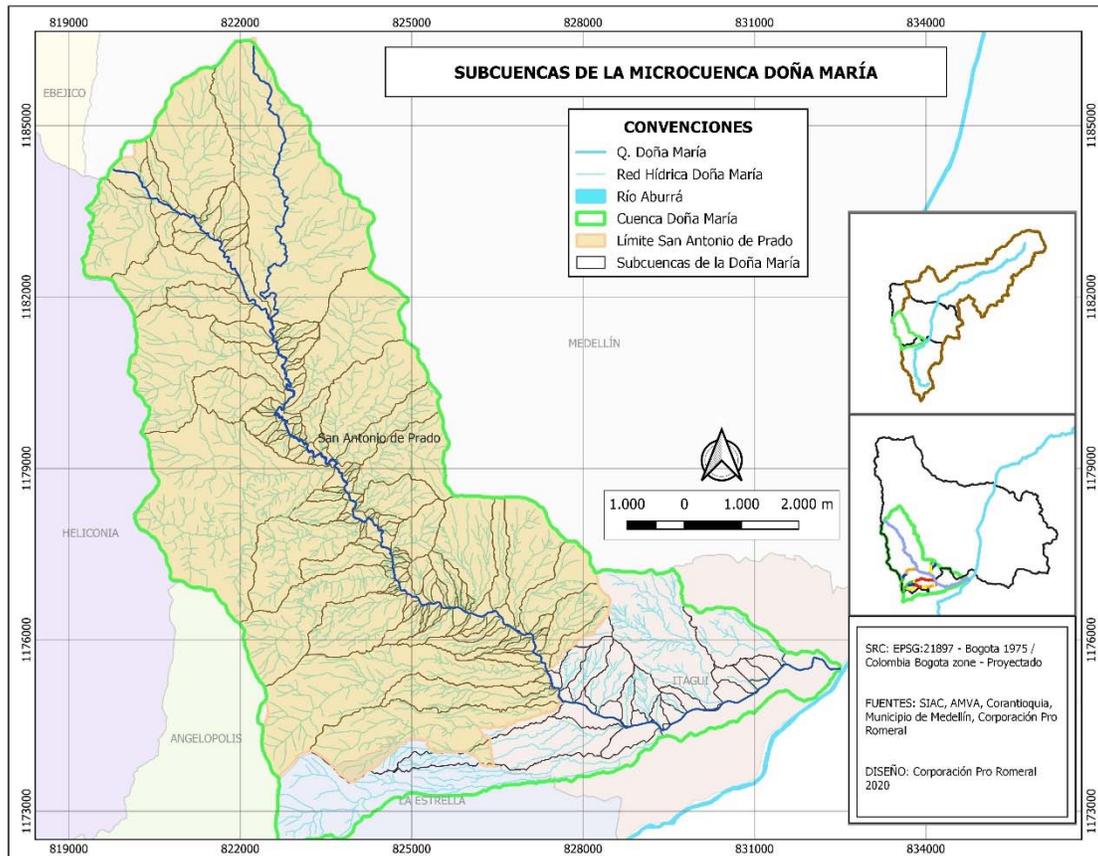
Mapa 1. Subcuencas de la microcuenca Doña María  
Fuente: Elaboración propia

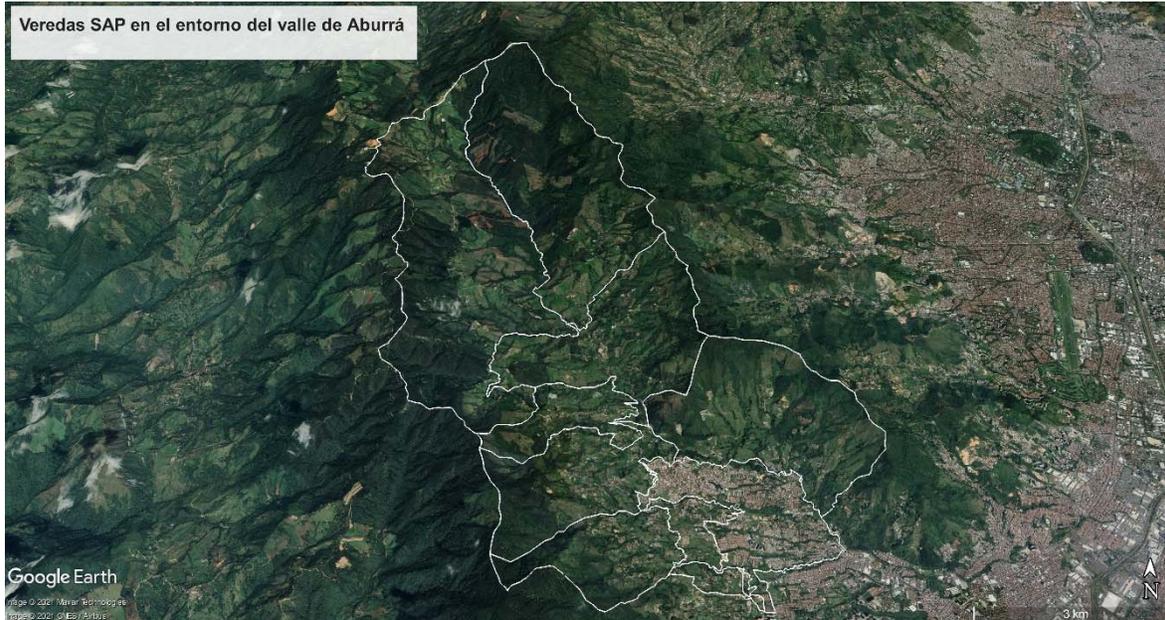
Gráfico 3. Aerofoto mostrando la división política de San Antonio de Prado  
Fuente: composición propia basada en fotografía satelital, Google Earth, 2021

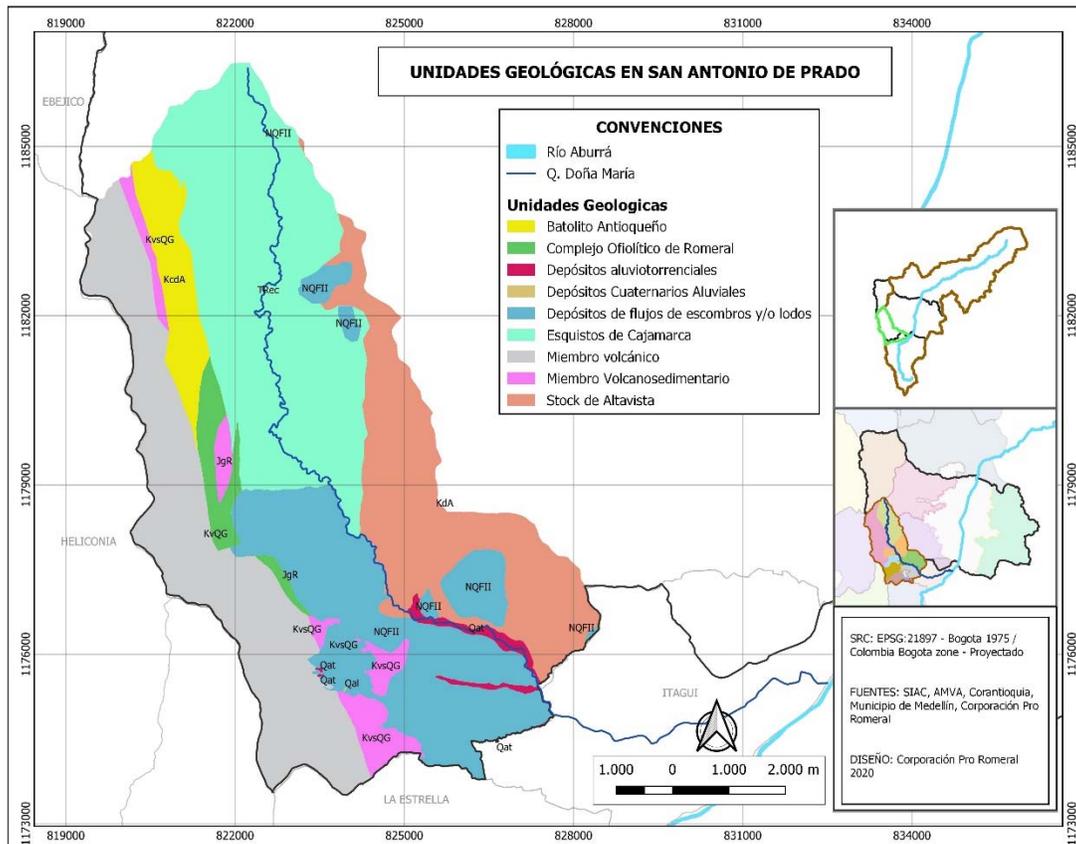
Mapa 4. Unidades Geológicas en San Antonio de Prado  
Fuente: Elaboración propia

Para facilitar la comprensión del capítulo destinado a la actualización de los avances del PAAL, se presenta un mapa actualizado sobre la geología del corregimiento (mapa 4) basado en los últimos datos del POMCA del río Aburrá 2018 (Corantioquia, AMVA y Cornare, 2018)

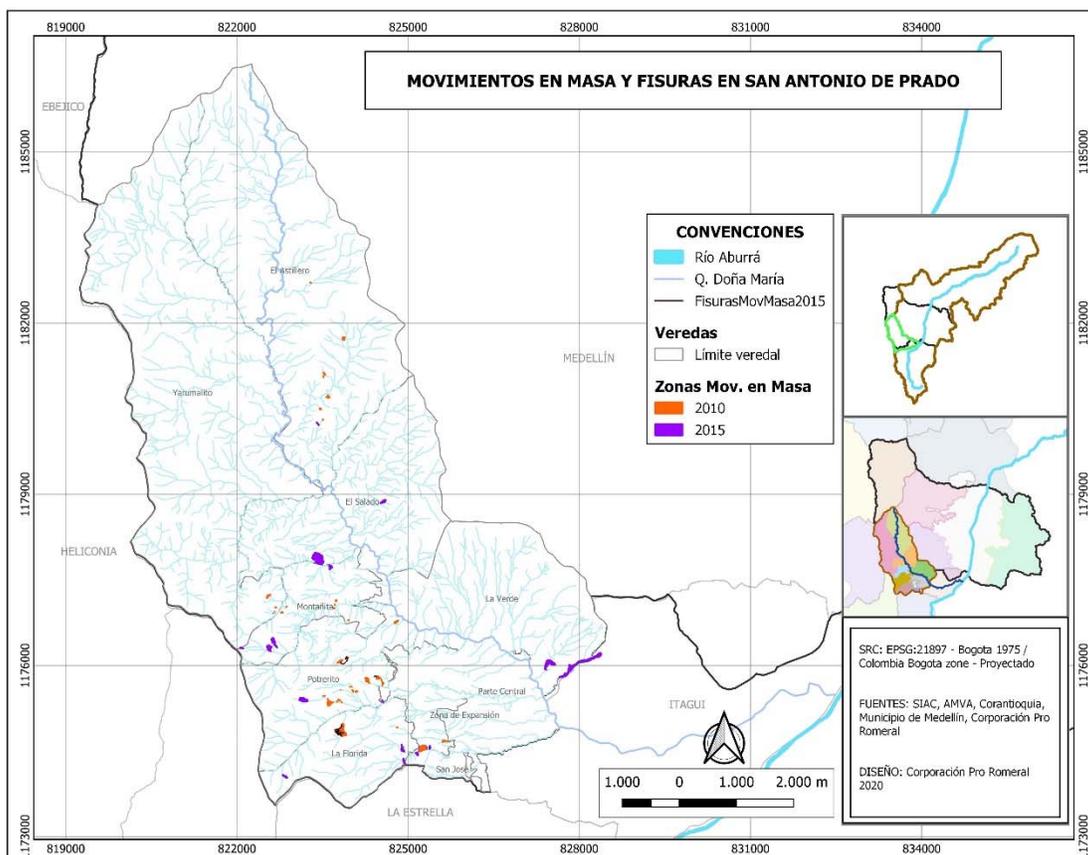
Mapa 6. Movimientos en masa en San Antonio de Prado en 2010 y 2015  
Fuente: Elaboración propia

En el mapa 6 puede observarse la ubicación de los diferentes fenómenos de movimientos en masa en 2010 y 2015. La descripción completa puede consultarse en los respectivos estudios, antes citados.

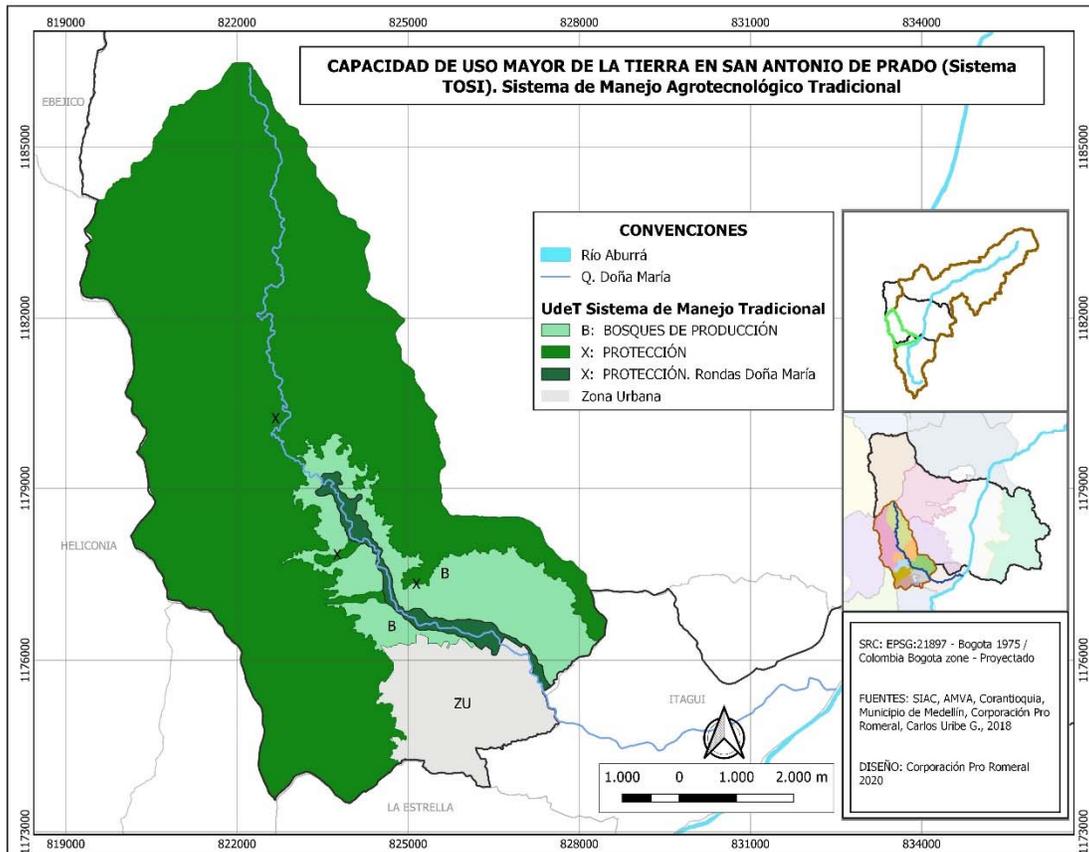
Mapa 7. Zonificación de la capacidad de uso máximo de la tierra en San Antonio de Prado con el sistema de manejo Tradicional  
Fuente: Elaboración propia, basado en Uribe, 2018

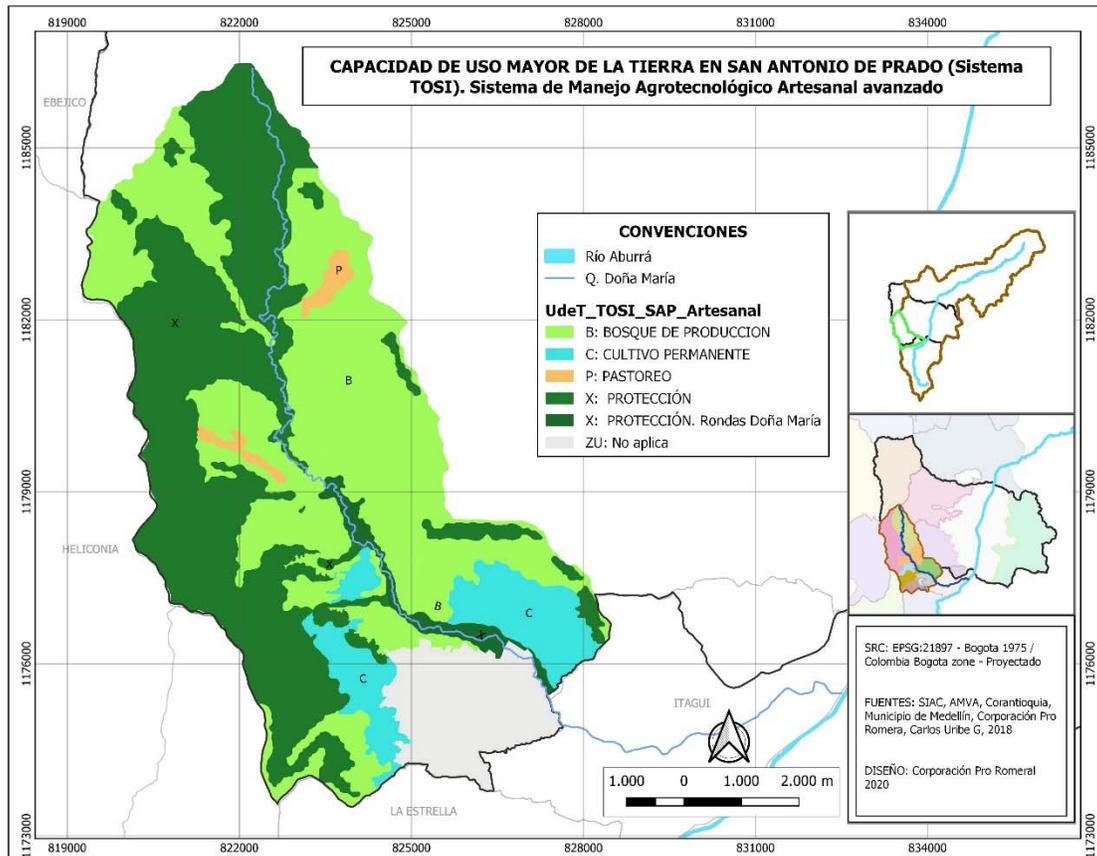
Mapa 8. Zonificación de la capacidad de uso máximo de la tierra en San Antonio de Prado con el sistema de manejo Artesanal Avanzado  
Fuente: Elaboración propia, basado en Uribe, 2018

Lo más sobresaliente de los hallazgos del estudio anterior es que la modificación de los sistemas de manejo agrotecnológico (desde los Tradicionales hacia los Artesanales Avanzados), en los diferentes sistemas de producción en San Antonio de Prado, puede no sólo contribuir a lograr una sostenibilidad territorial, aminorando y aun deteniendo la erosión de suelos por actividades antrópicas, sino que además es posible implementar actividades productivas más intensivas, que bajo el sistema de manejo agrotecnológico Tradicional, resultan en conflictos de uso de la tierra y en generación de graves impactos ambientales sobre el suelo, la aguas, los bosques y aún sobre la biodiversidad. En el marco de la consolidación del Distrito Agrario de Medellín, es fundamental tener en cuenta estos aspectos, para garantizar que las producciones rurales sean rentables y sostenibles.

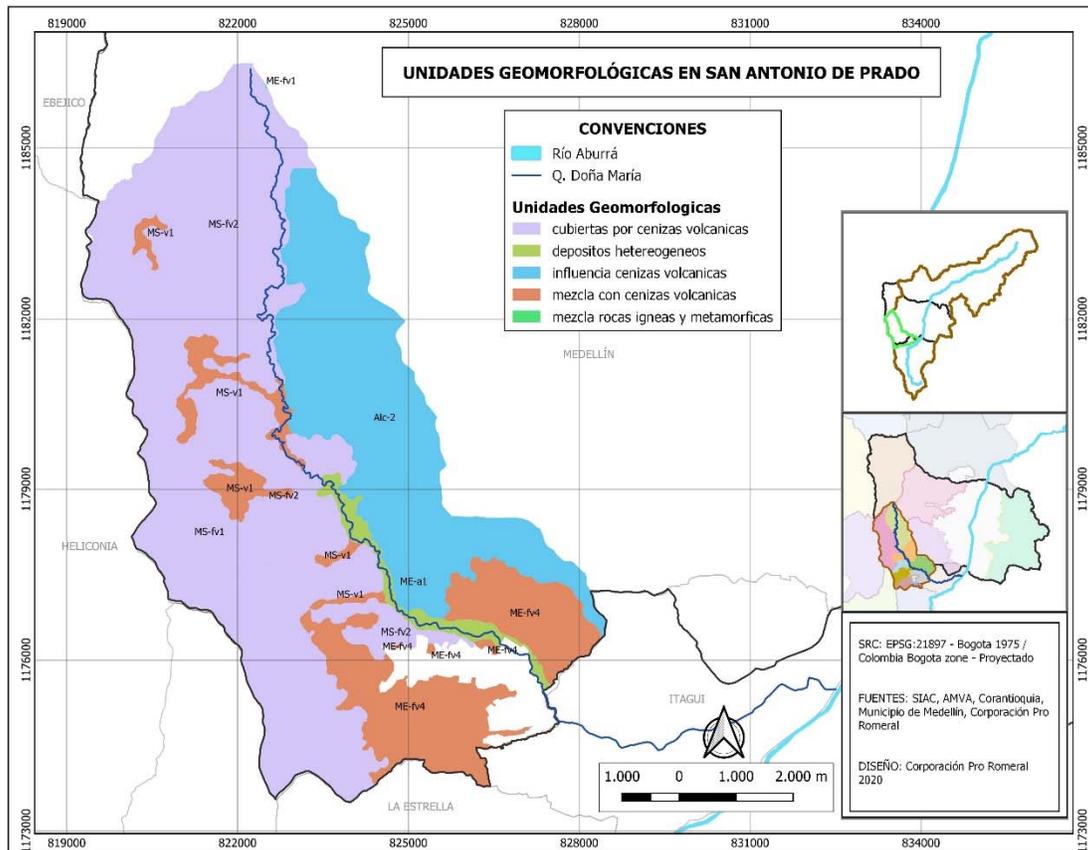
Mapa 9. Unidades Geomorfológicas en San Antonio de Prado  
Fuente: Elaboración propia

Para facilitar la comprensión del capítulo destinado a la actualización de los avances del PAAL, se presenta un mapa actualizado sobre la geomorfología del corregimiento (mapa 9) basado en los últimos datos del POMCA del río Aburrá 2018 (Corantioquia, AMVA y Cornare, 2018)

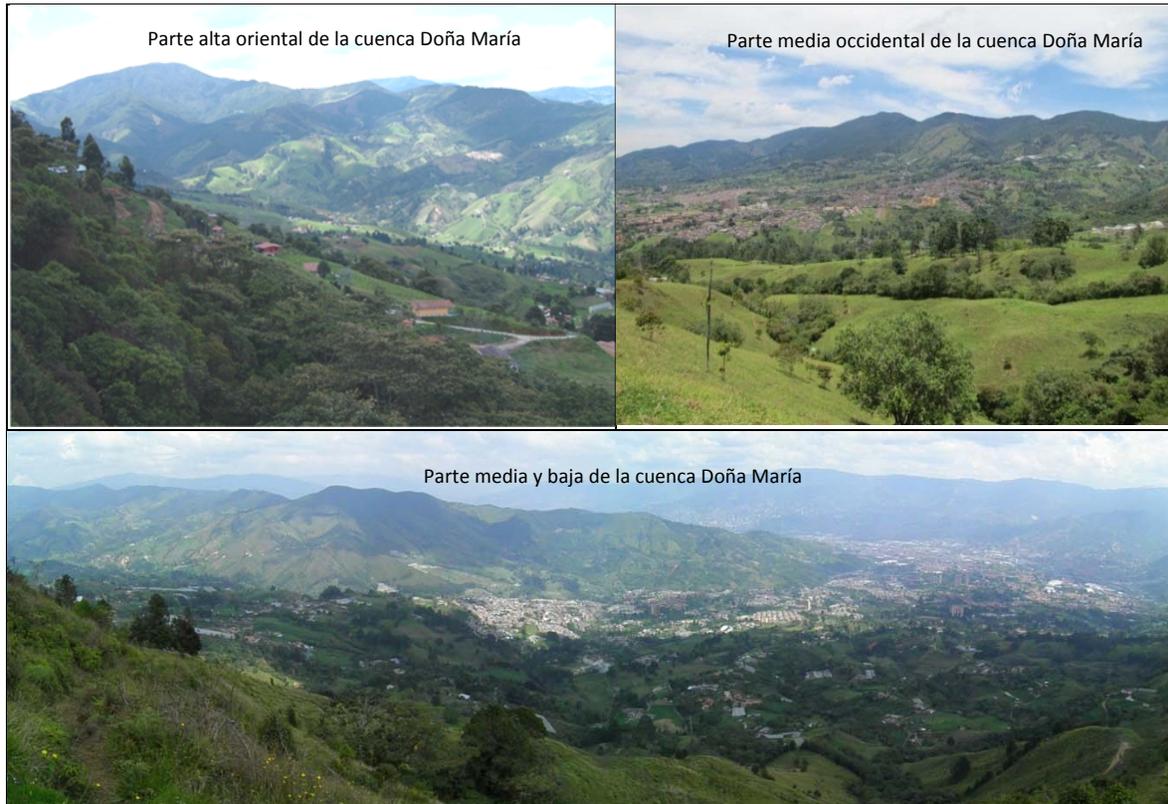
Gráfico 5. Composición fotográfica de la parte alta, media y baja de la cuenca Doña María  
Fuente: Tomado de SMAM, y Pro Romeral, 2016

El estudio de 2016 muestra una panorámica de la cuenca, desde su parte alta hasta su parte baja (Gráfico 5). En ella puede apreciarse como

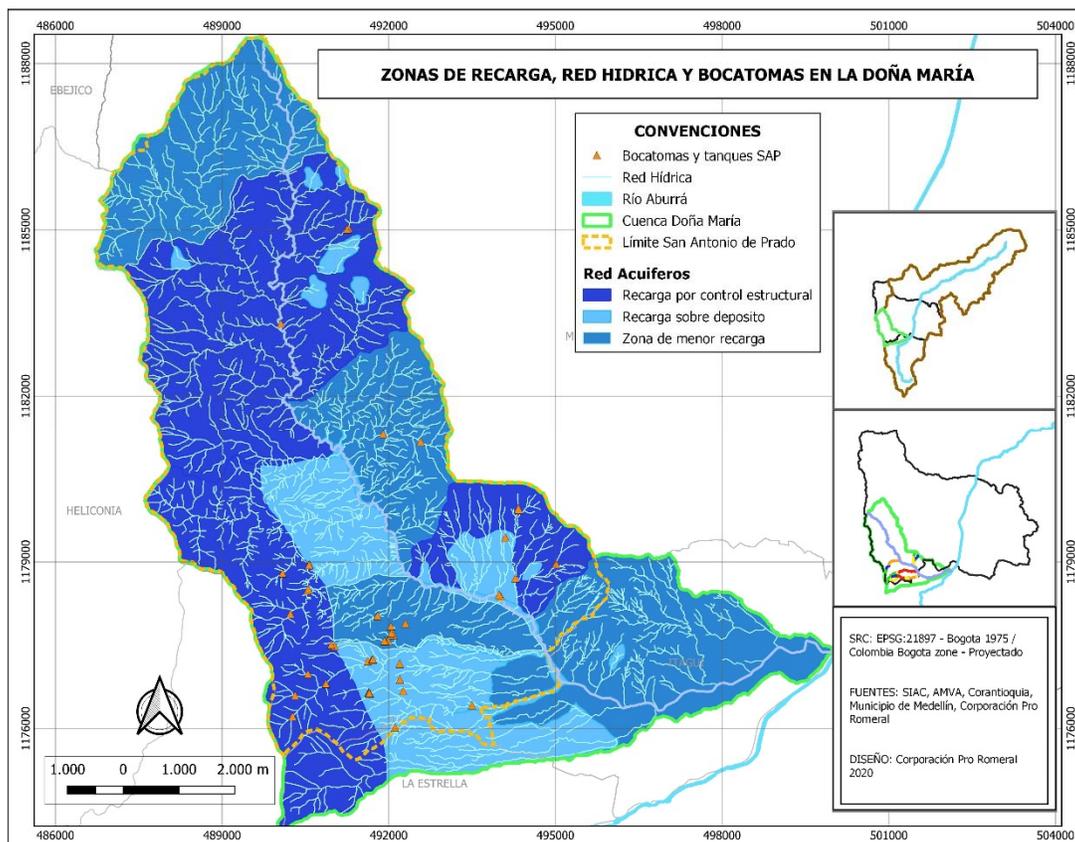
Mapa 12. Zonas de recarga de acuíferos y red hídrica en San Antonio de Prado  
Fuente: Elaboración propia

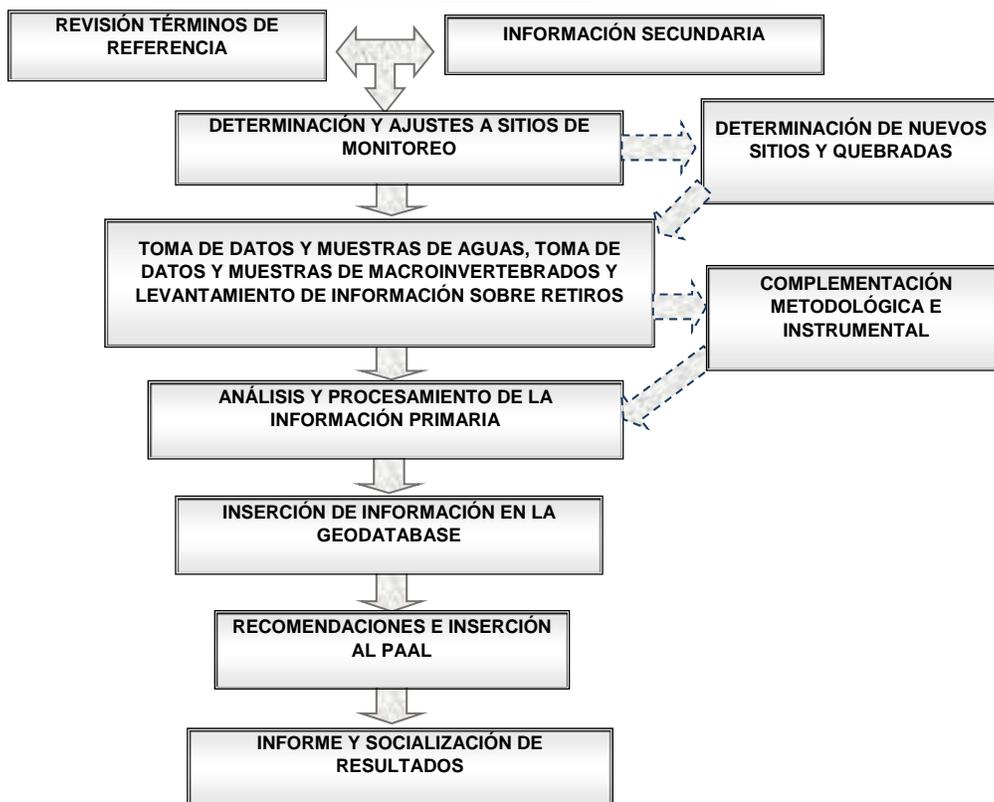
Gráfico 8. Esquema metodológico para el monitoreo de la calidad del agua en quebradas de San Antonio de Prado

En síntesis, la metodología general está trazada desde 2015 por el OALSAP y se resume en el gráfico 8:

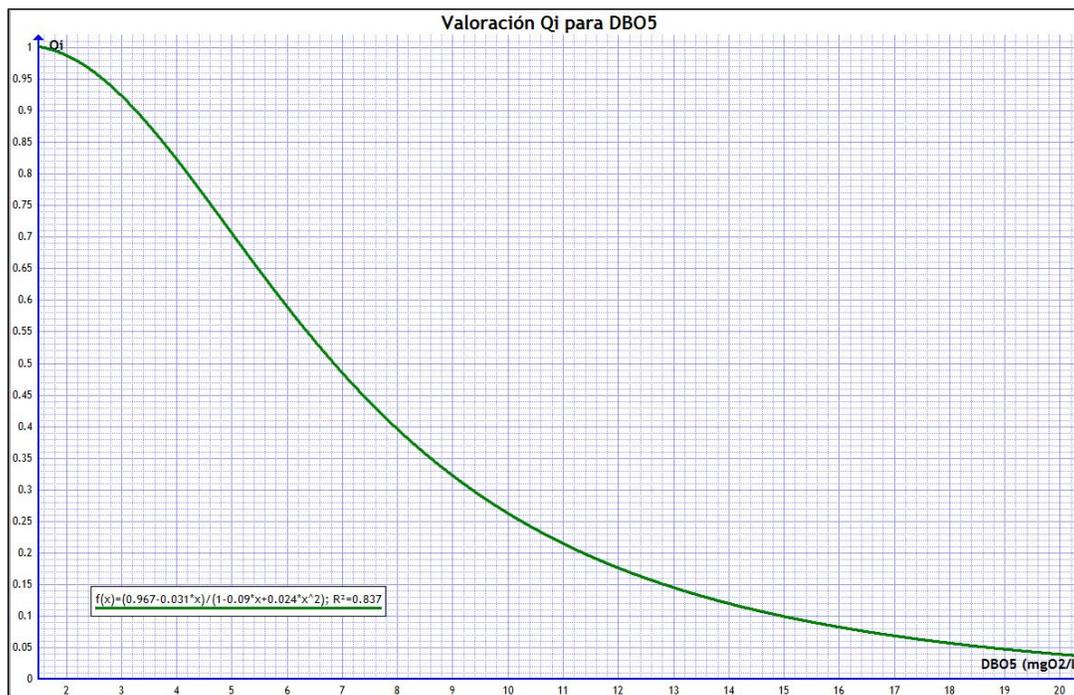
Gráfico 10. Curva funcional para DBO<sub>5</sub>  
Fuente: Tomado de Uribe, 2019

La curva adoptada en 2020 y trabajada en el presente monitoreo corresponde a la mostrada en el gráfico 10 y con detalle puede observarse en el anexo 6, donde puede apreciarse no sólo la curva, sino además la tabla Excel correspondiente a todos los valores de calidad (Qi) que puede tomar esta variable, de acuerdo con los datos reportados por el laboratorio o medidos por el instrumento en campo.

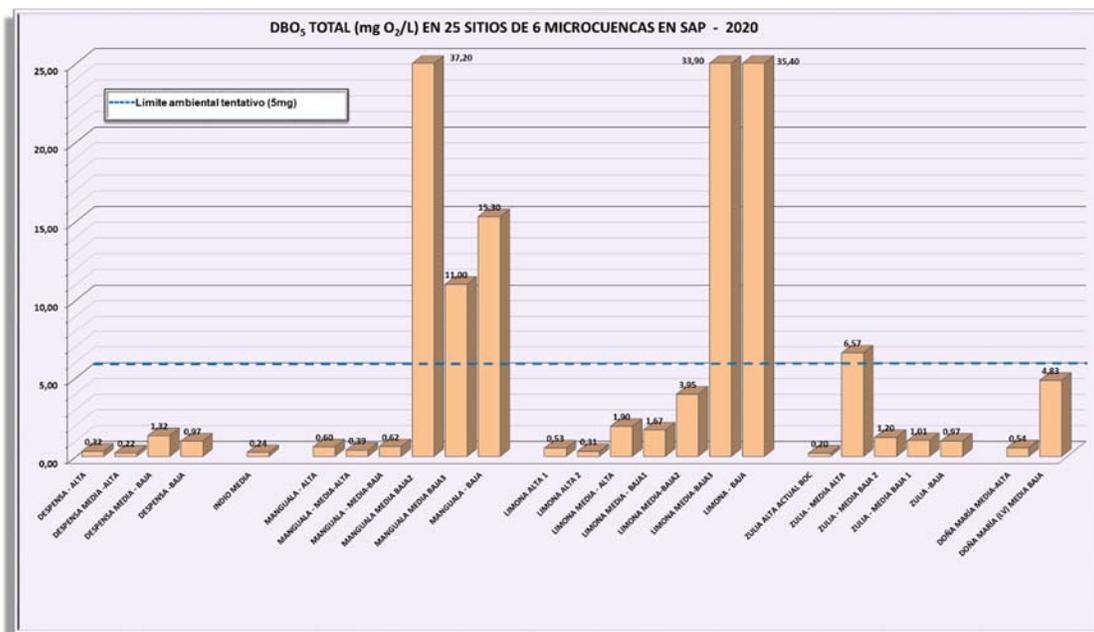
Gráfico 11. Valores de DBO<sub>5</sub> en algunas quebradas de San Antonio de Prado en 2020  
Fuente: Elaboración propia

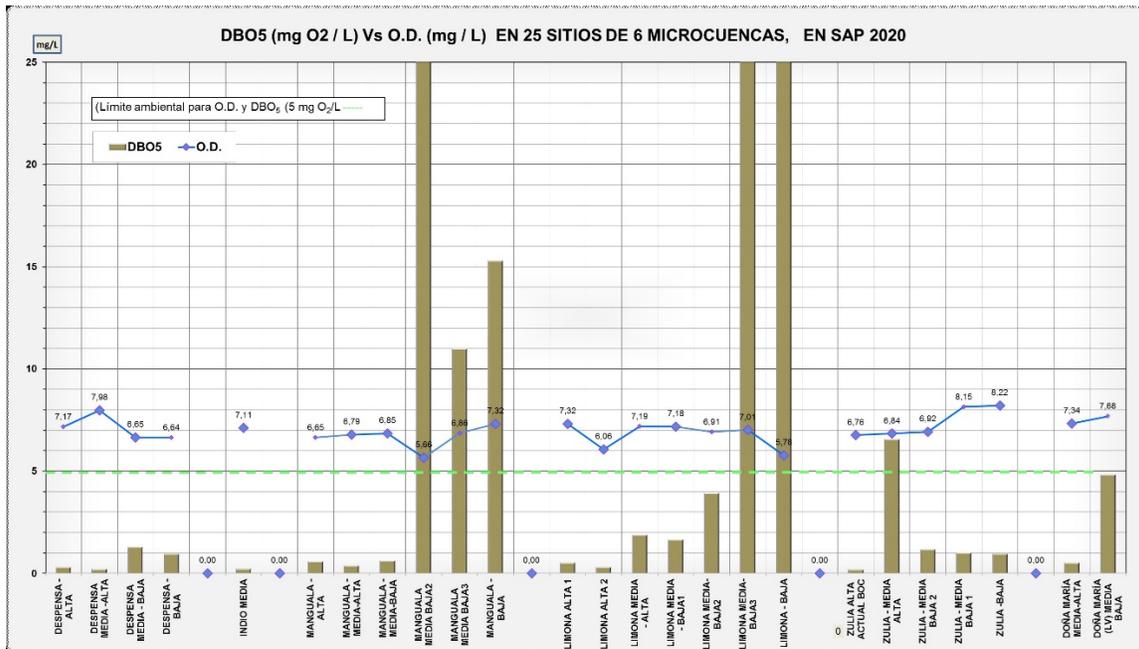
Gráfico 12. Valores de DBO<sub>5</sub> vs valores de OD en algunas quebradas de San Antonio de Prado en 2020

En 2020 también se han encontrado situaciones similares en algunos sitios, donde los valores de ambos parámetros son altos (Gráfico 12), pero la biodiversidad de macroinvertebrados es muy baja e incluso casi se ha perdido por completo (anexo 2). Esta situación puede indicar que el OD no sería buen indicador de la calidad del agua en corrientes de montaña, sin embargo, una investigación basada en datos locales, demostró la pertinencia de incluirlo en el modelo e involucrarlo siempre en los análisis, cuando se consideran más variables y un mayor número de situaciones geográficas y ambientales (Uribe García C. M., 2019).

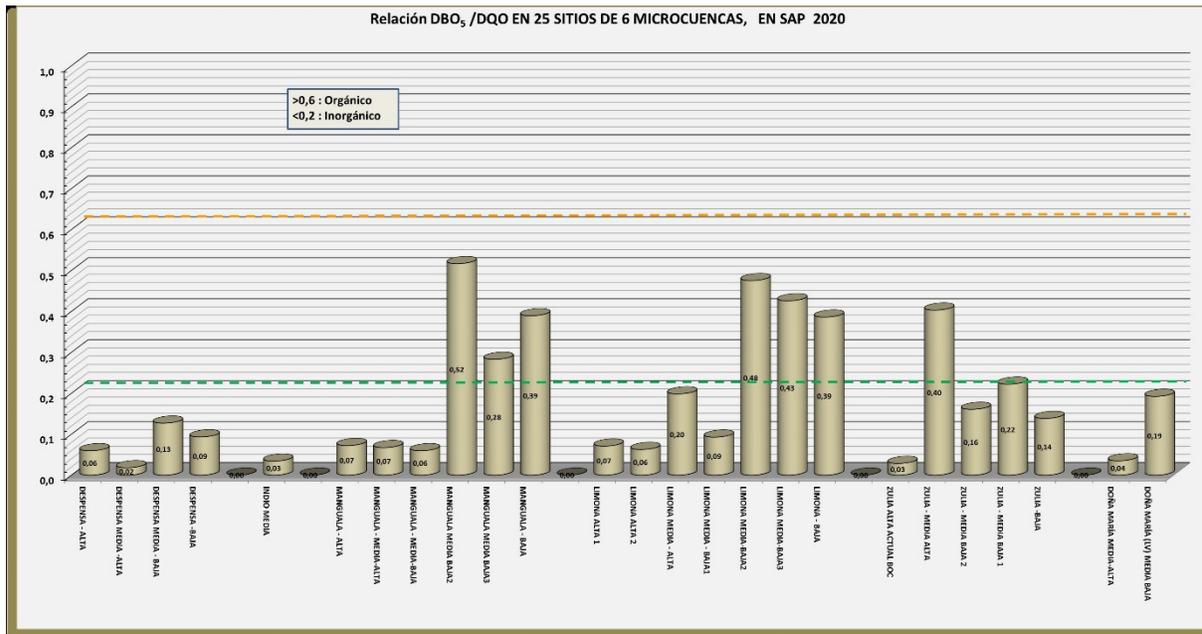
Gráfico 16. Relación DBO<sub>5</sub>/ DQO en algunas quebradas de San Antonio de Prado en 2020  
Fuente: Elaboración propia

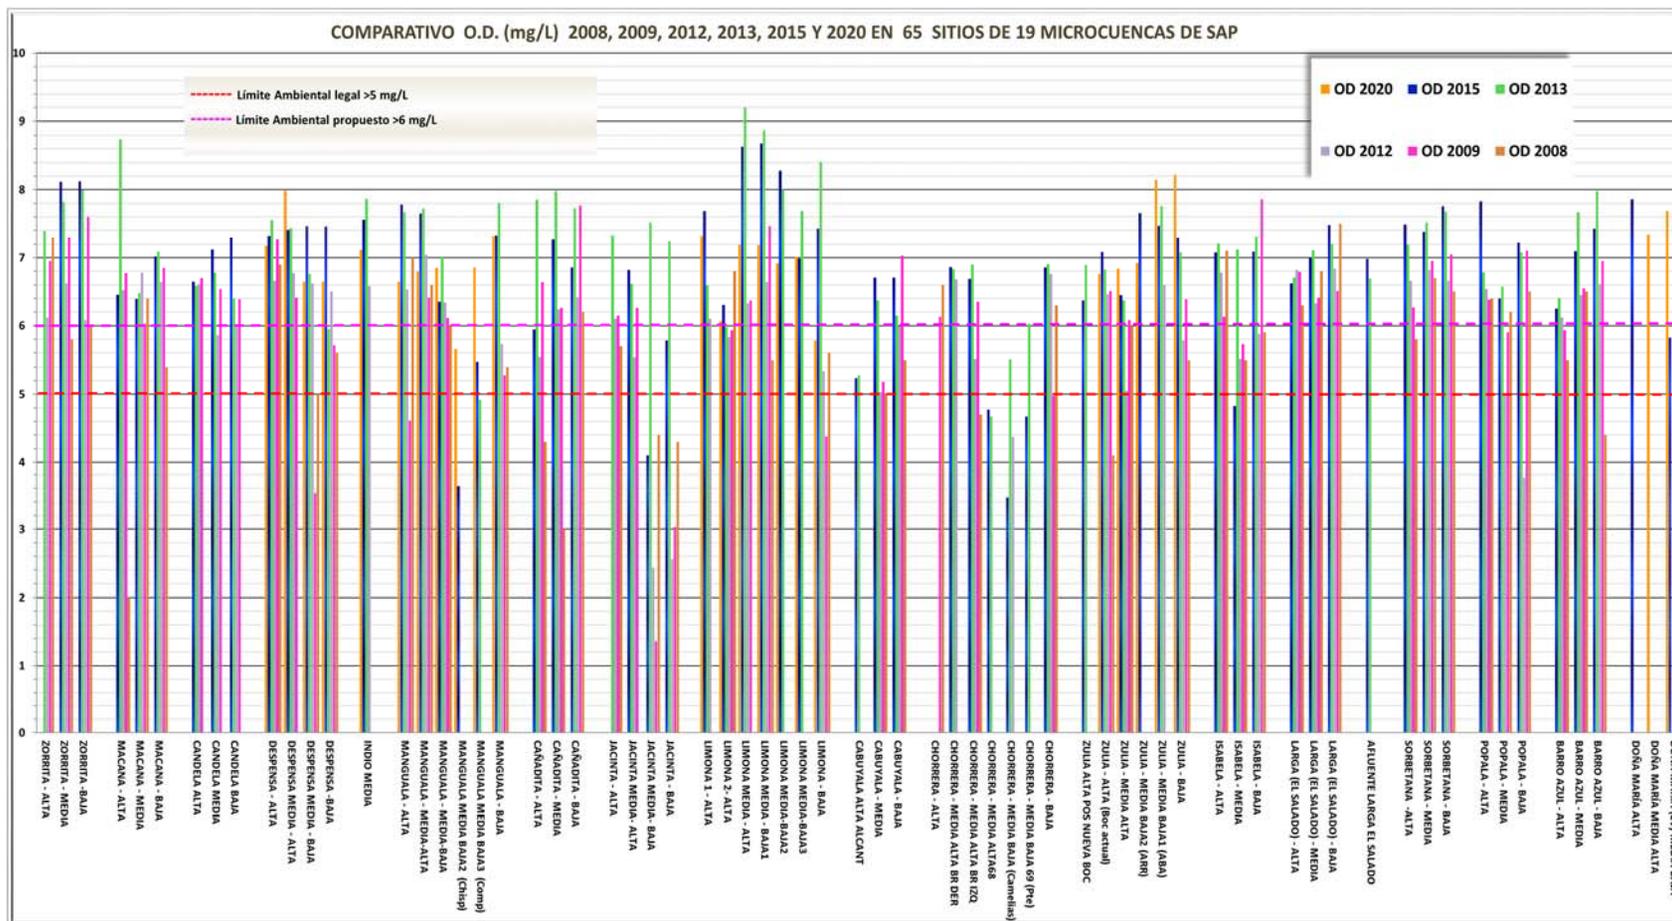
Gráfico 35. Comparativo de Oxígeno Disuelto en 19 microcuencas de SAP, 2008, 2009, 2012, 2013, 2015 y 2020  
 Fuente: Elaboración propia

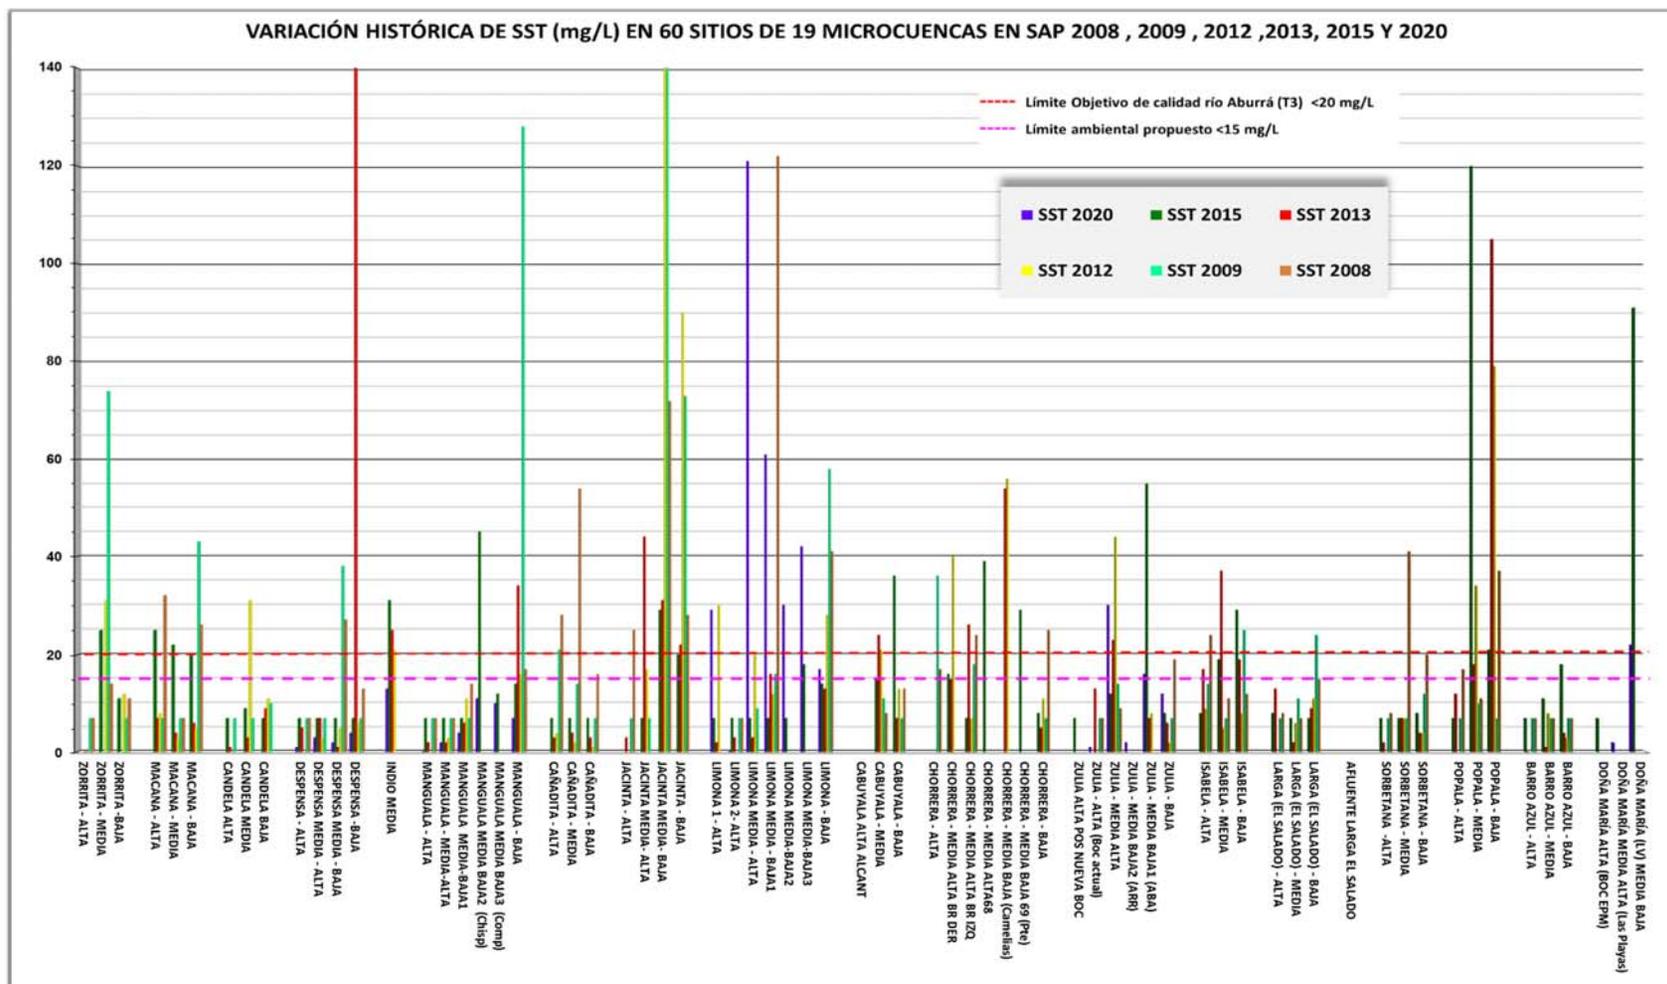
Gráfico 41. Comparativo de Sólidos Suspendidos Totales en 19 microcuencas de SAP, 2008 – 2020

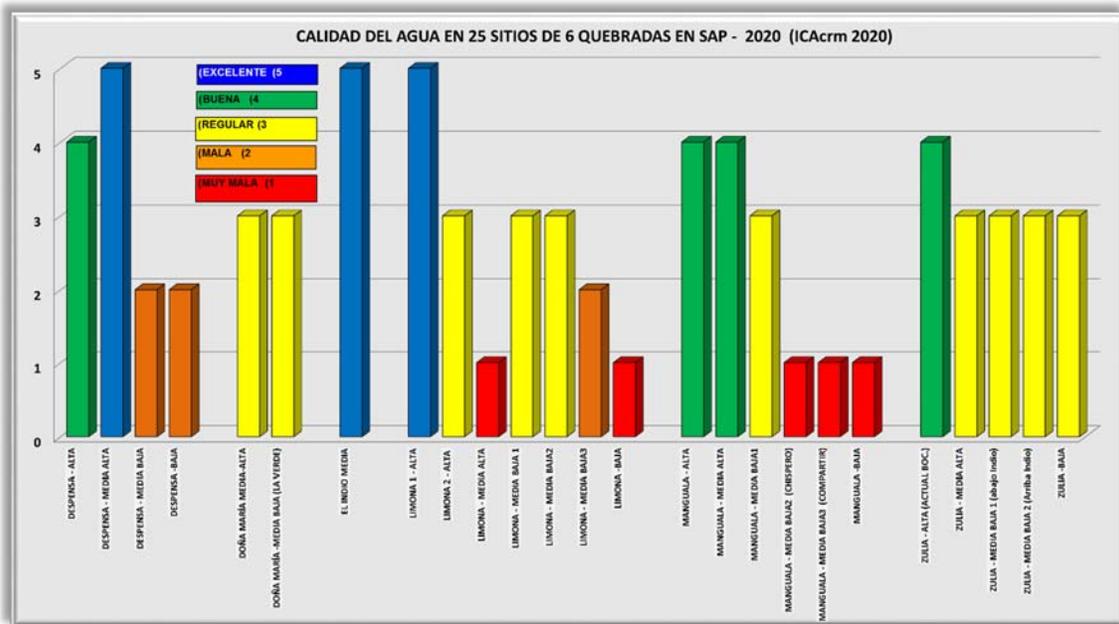
Gráfico 46. Calidad del agua en 25 sitios de 6 microcuencas de San Antonio de Prado en 2020  
Fuente: Elaboración propia

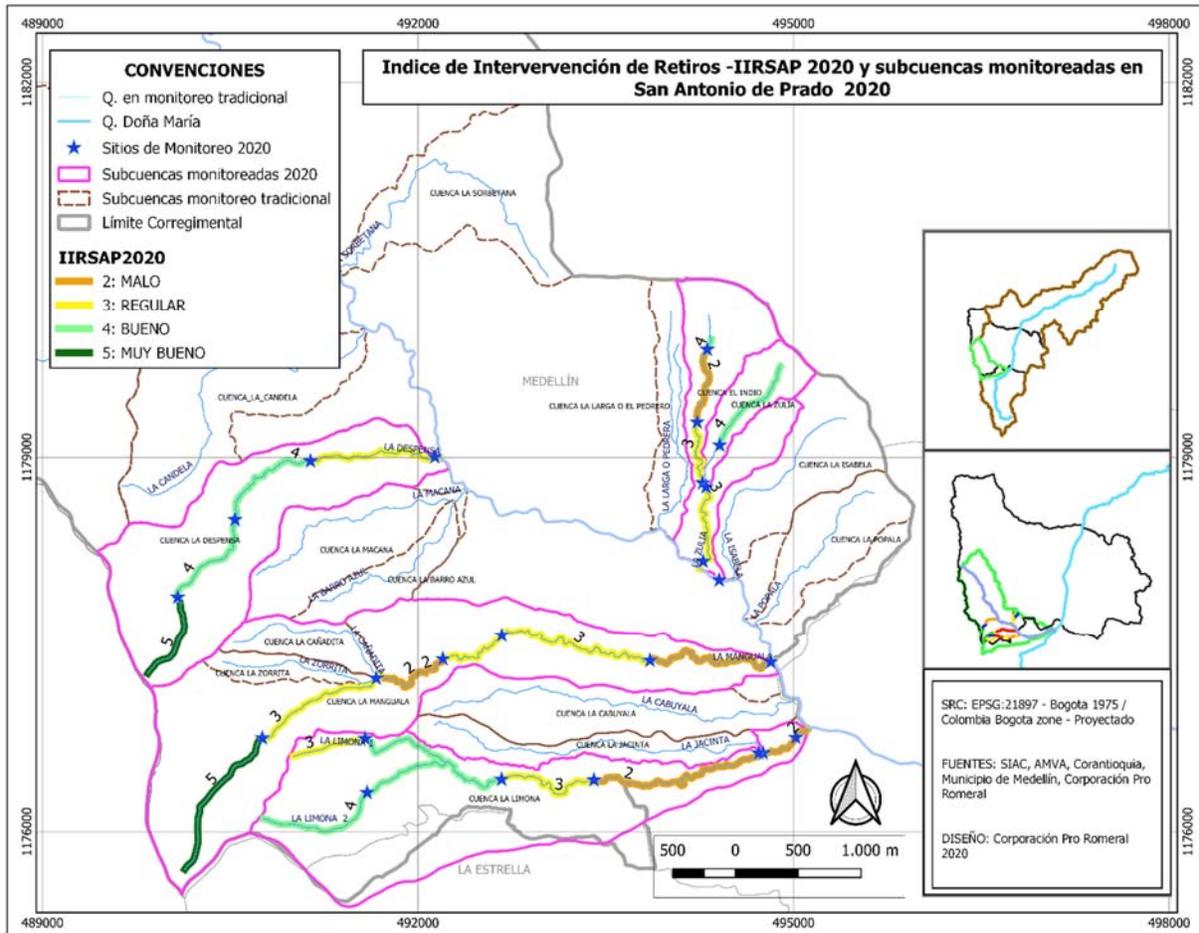
Mapa 15. Índice de intervención de retiros (IIRSAP), en 6 microcuencas de SAP, en 2020  
Fuente: Elaboración propia
