## CONVENIO DE ASOCIACIÓN PARA LA PROTECCIÓN, CONSERVACIÓN Y MANTENIMIENTO DE ECOSISTEMAS ESTRATÉGICOS Y ÁREAS PROTEGIDAS EN LA COMUNA 80

INFORME FINAL

CONVENIO DE ASOCIACIÓN No 4600065647 de 2016

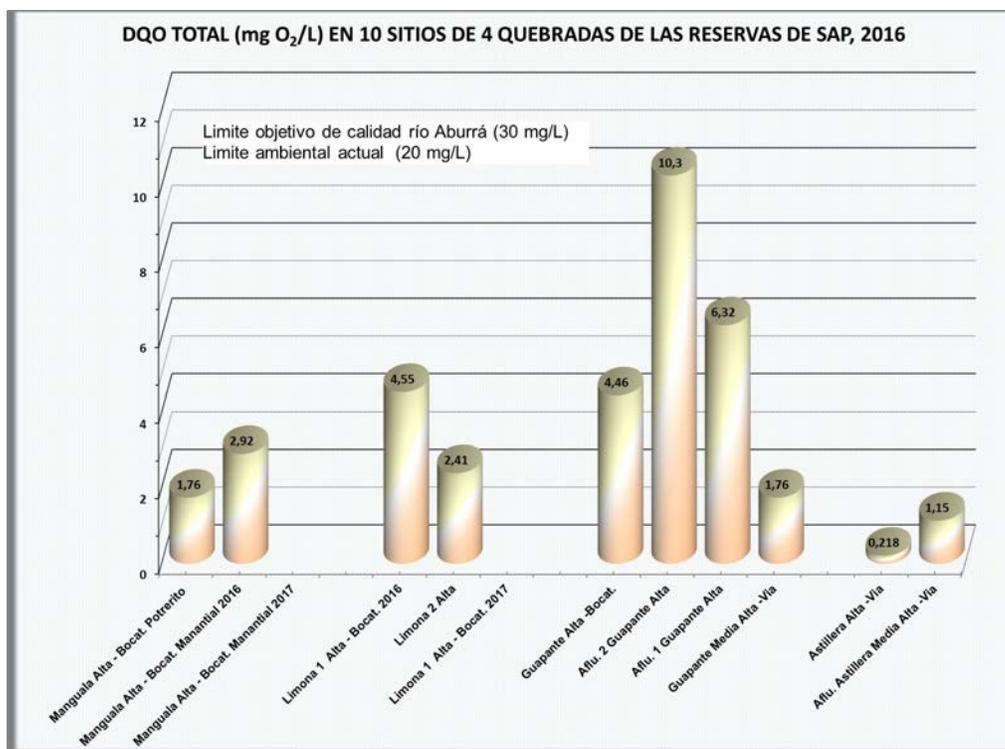
Si bien en todos los casos están por debajo de los niveles permisibles, en el afluente 2 de la Guapante, se muestran valores relativamente altos, en especial si se tiene en cuenta que está ubicado dentro de la reserva. Este afluente está asociado a un humedal con procesos de humificación, lo cual puede ayudar a explicar la situación, aunque aún no es grave y como se ha expresado está dentro de los límites permisibles por la norma.

**Gráfico 2.** DQO en partes altas de 4 quebradas asociadas a las reservas en SAP, 2016

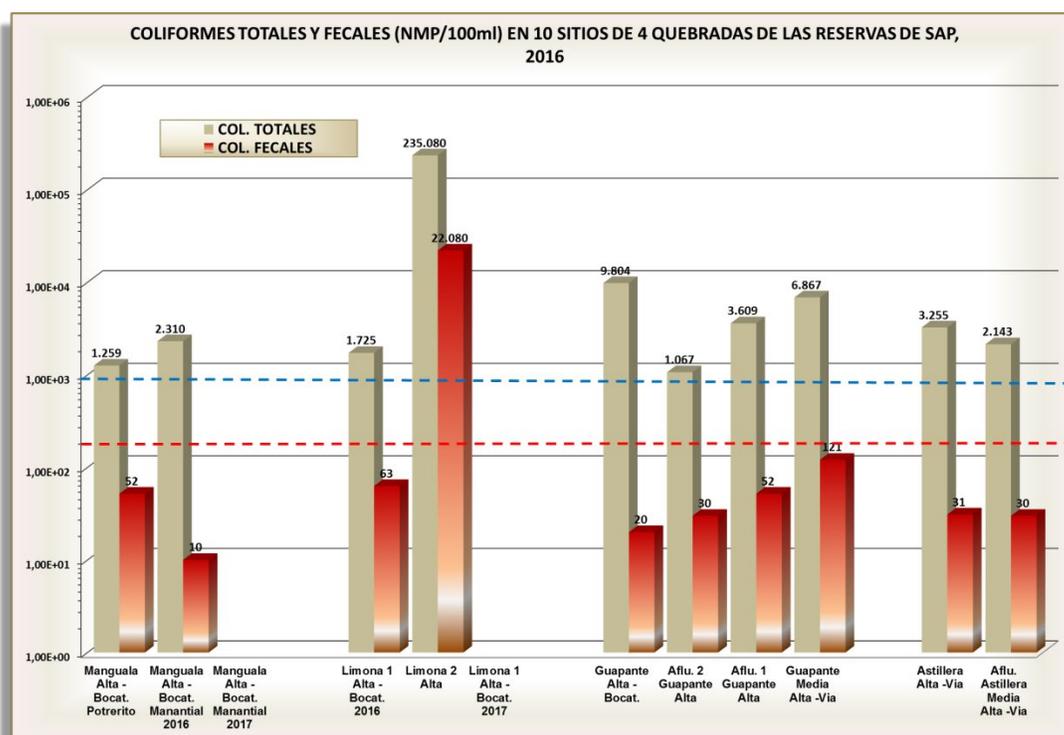
condiciones para que los propietarios se comprometan con más ahínco en evitar contaminaciones. Algunas veces los tanques sépticos no están funcionando bien, debido a la falta de mantenimiento o a que carecen de pozos o galerías de infiltración una vez que los lixiviados salen del mismo, por lo cual derraman directamente a las fuentes hídricas. Esta situación en las pates medias (por debajo de los sitios de bocatomas) es tolerable, pero no en el caso en que se encuentran por encima de estos sitios, pues la situación genera una pérdida real de la oferta utilizable del aguapara consumo humano o encarece notablemente los tratamientos de la misma.

**Gráfico 4.** Relación coliformes totales/fecales en partes altas de 4 quebradas asociadas a las reservas en SAP, 2016

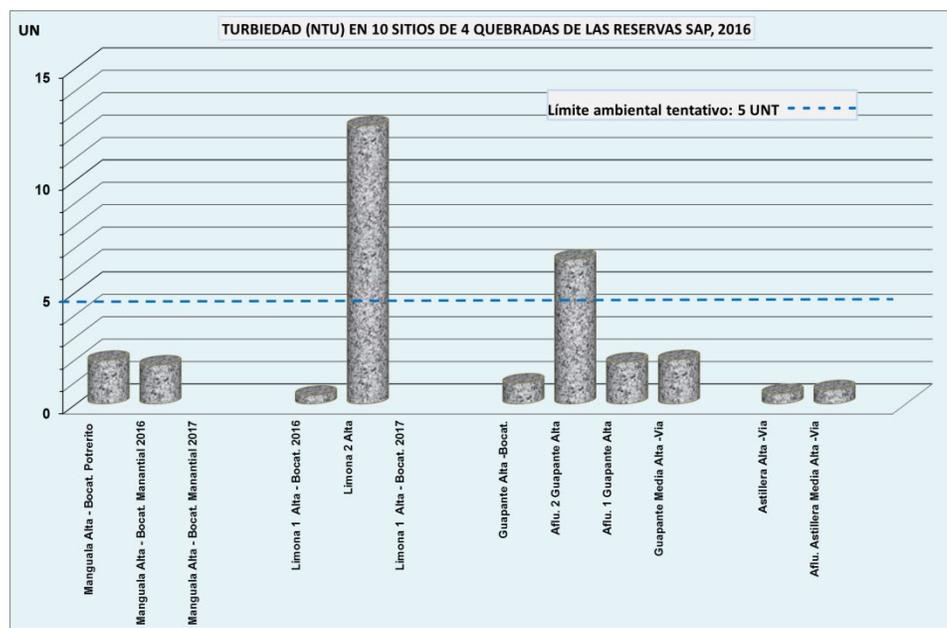
Dos sitios mostraron problemas por turbidez, de acuerdo con los criterios de la resolución 1096 de 2000: la Limona 2 alta, con un valor de 12,4 NTU, que la ubica en un nivel de “regular” y en este caso relacionada con problemas de vertimientos y socavamientos laterales arriba del sitio de muestreo y el afluente 2 de la Guapante alta, debido a la influencia temporal de sustancias orgánicas provenientes de un humedal (pantanal) en su zona de nacimiento que se activó por lluvias anteriores. Este sitio mostró un valor de 6,44 NTU, que la ubica en el nivel de “regular” (Véase tabla 2 y gráfico 10).

Gráfico 10. Turbidez en partes altas de 4 quebradas asociadas a las reservas en SAP, 2016

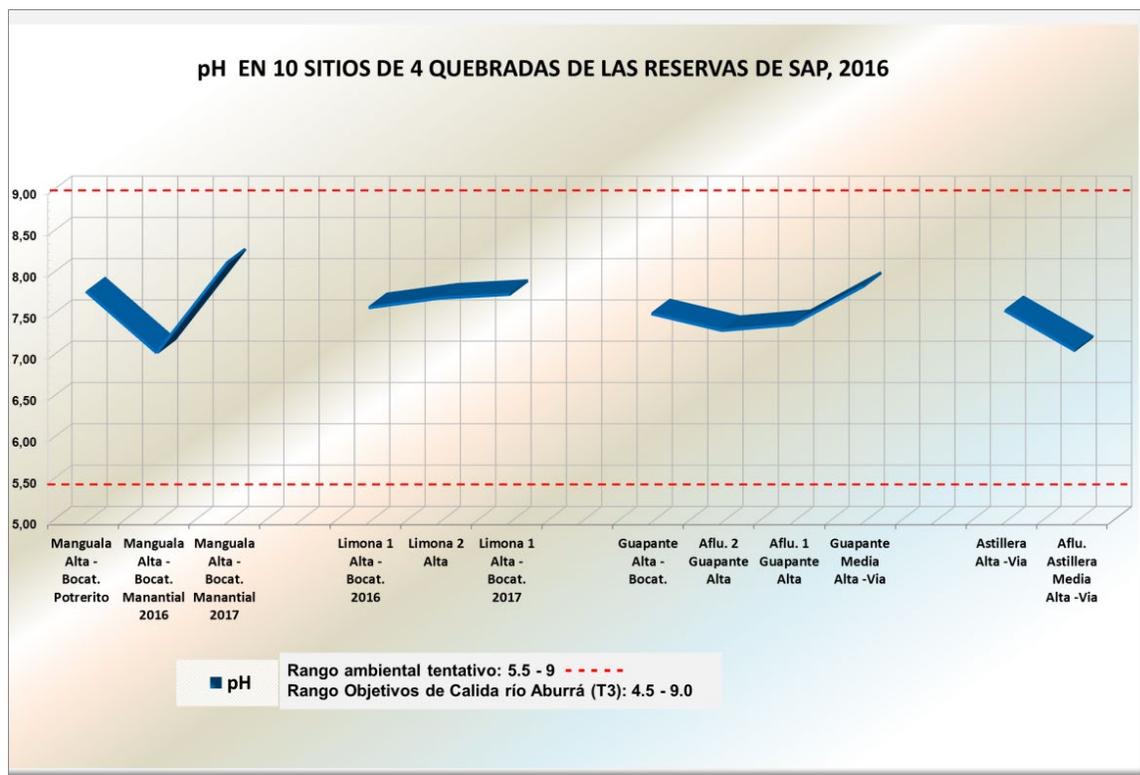
Ninguno de los sitios muestreados indicó limitaciones por este factor (ver tabla 2 y gráfico 11).

Gráfico 11. pH en partes altas de 4 quebradas asociadas a las reservas en SAP, 2016

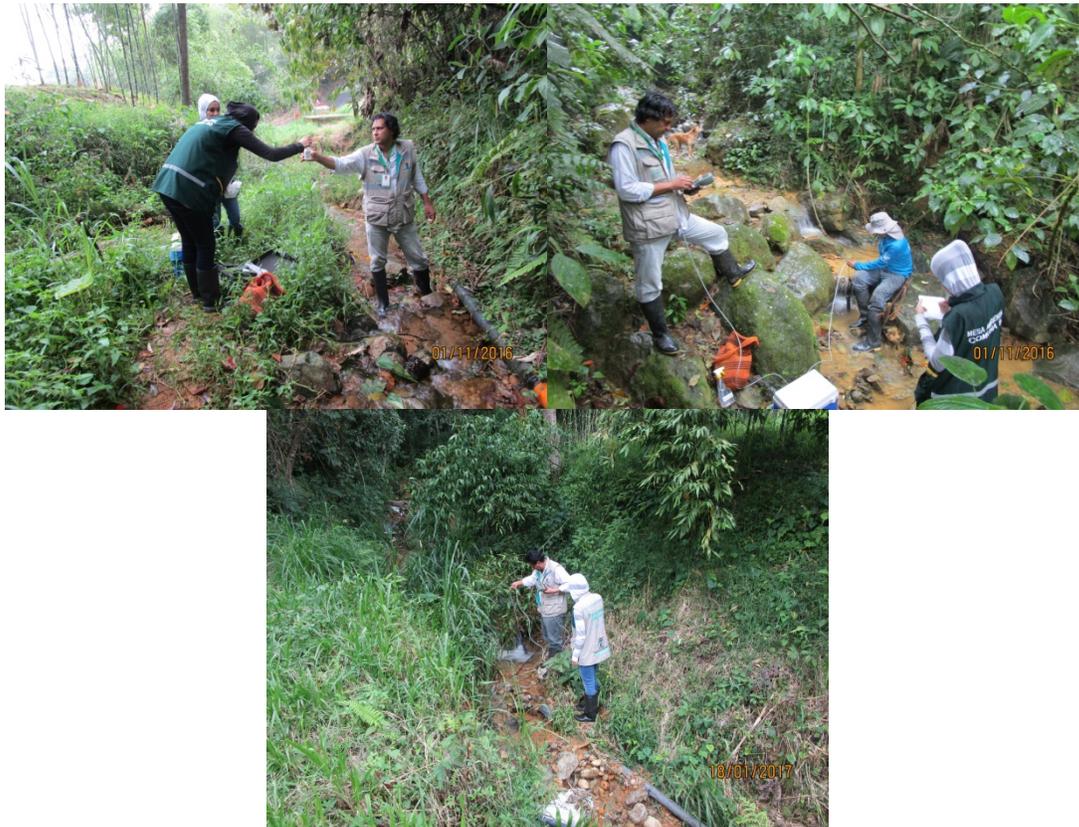
**Foto 1.** Actividades de muestreo del estado de calidad de agua en Limona 1 y Limona 2, realizado el 1 de noviembre de 2016 y 10 de enero de 2017

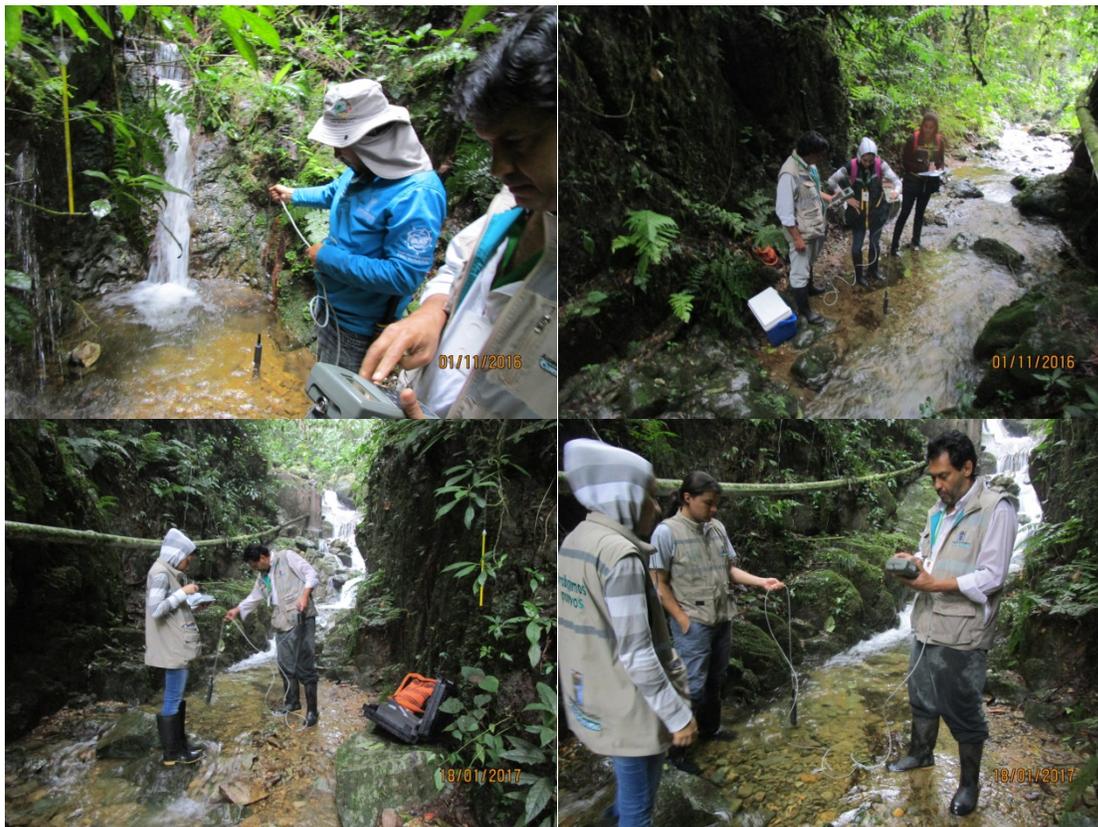
Foto 2. Muestreo del estado de calidad de agua en La Manguala (bocatoma Manantial en La Florida), y La Manguala (Bocatoma Potrerito) realizado el 1 de noviembre de 2016 y 18 de enero de 2017

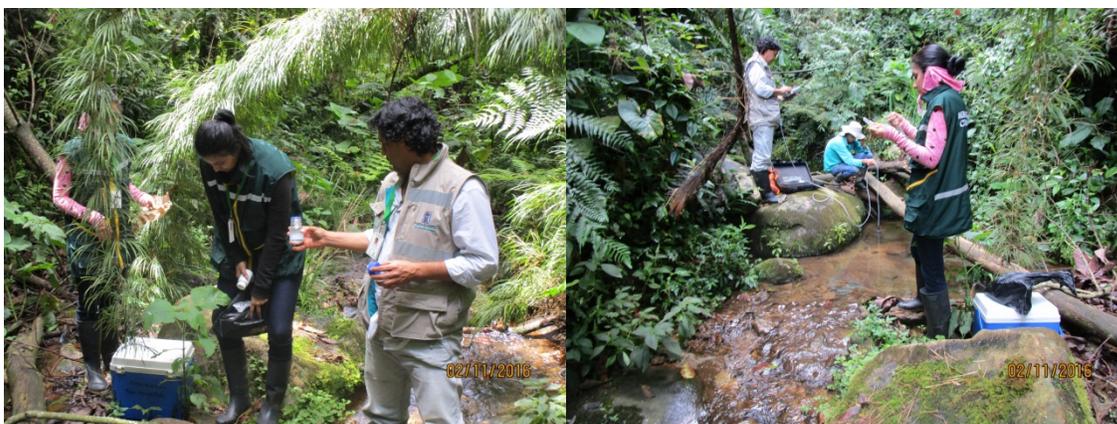
Foto 3. Muestreo del estado de calidad de agua en La Astillera realizado el 2 de noviembre de 2016

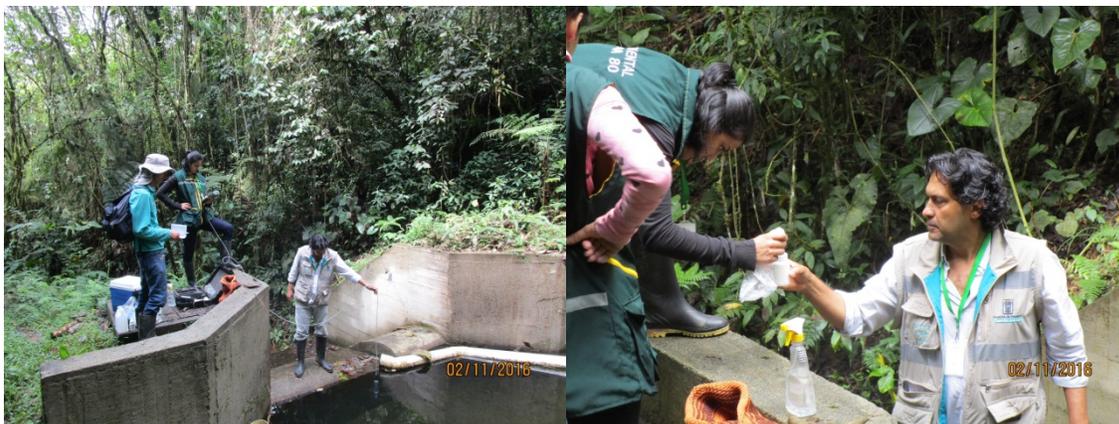
**Foto 4.** Actividades de muestreo del estado de calidad de agua en La Guapante, realizado el 2 de noviembre de 2016

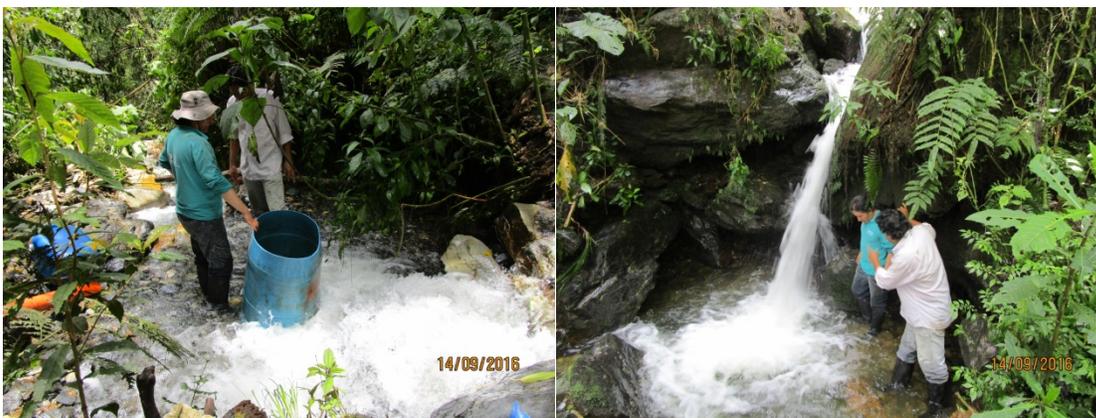
Foto 5. Medición de caudal La Astillera (preliminares de evaluación)

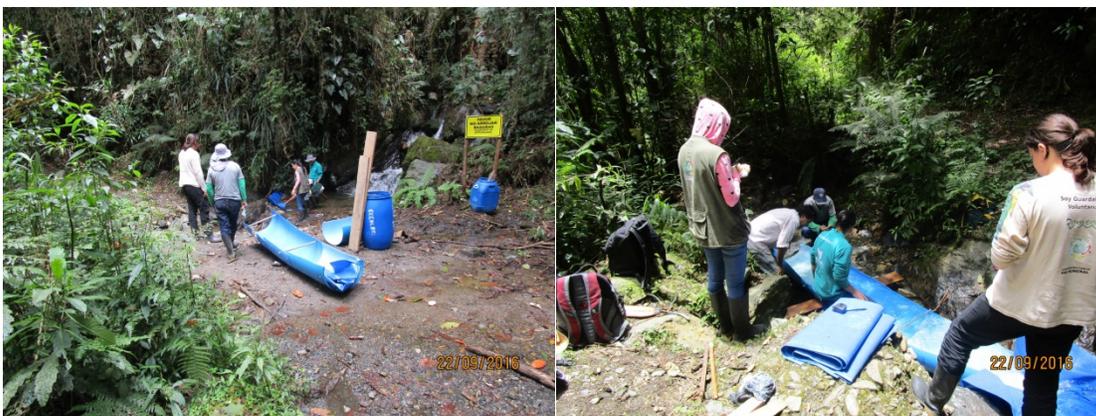
Foto 6. Medición de caudal en La Astillera alta (a la altura del cruce con la vía)

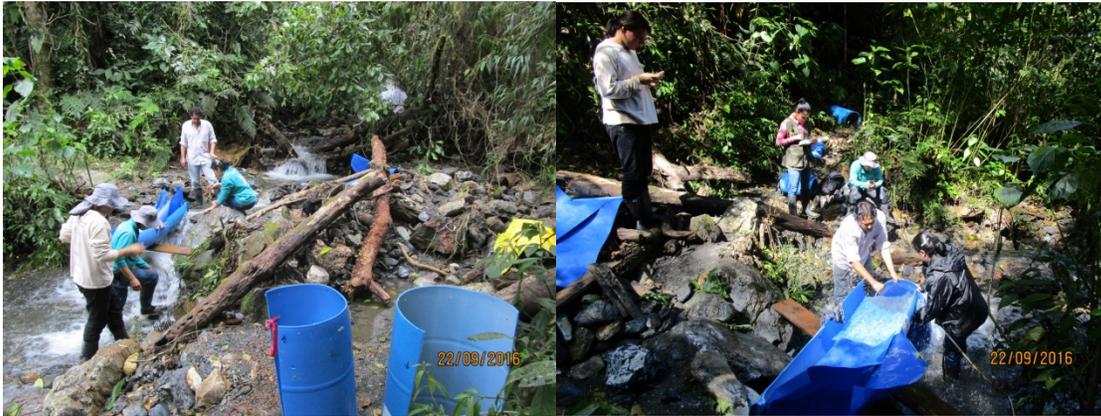
Foto 7. Medición de caudal en el afluente 1 de La Astillera (a la altura de la vía)

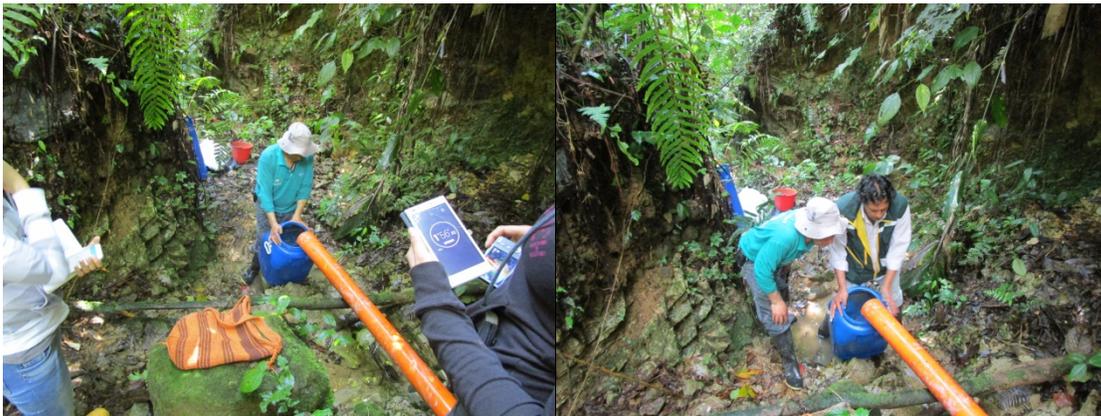
Foto 8. Medición de caudal en La Limona 2, parte alta

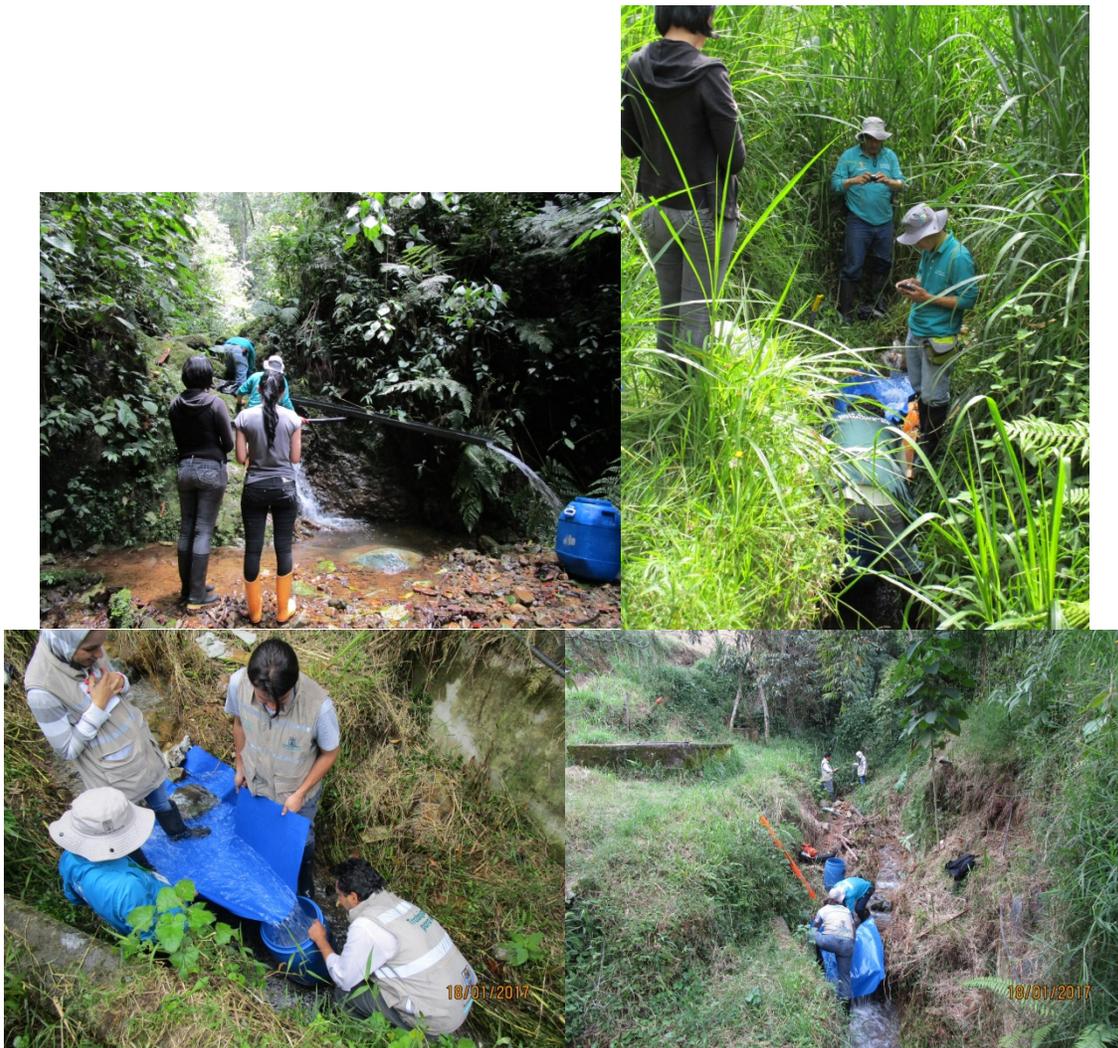
Foto 9. Medición de caudal en la Manguala parte Alta (junto a la bocatoma del acueducto Manantial) y La Limona 1 parte alta (junto a las bocatomas de varios acueductos comunitarios)

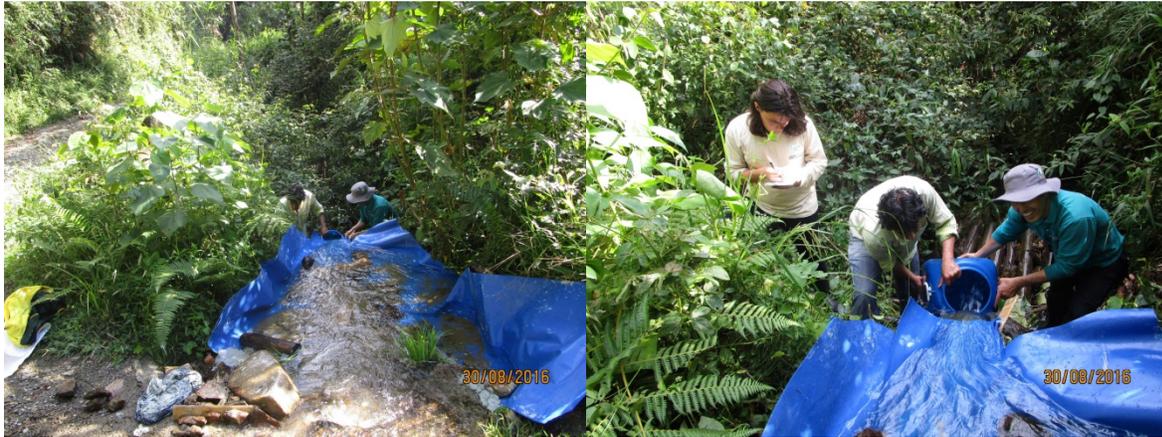
Foto 10. Medición de caudal en la Q. Guapante parte media-alta (a la altura del cruce con la vía, parte baja de la reserva La Guapante)

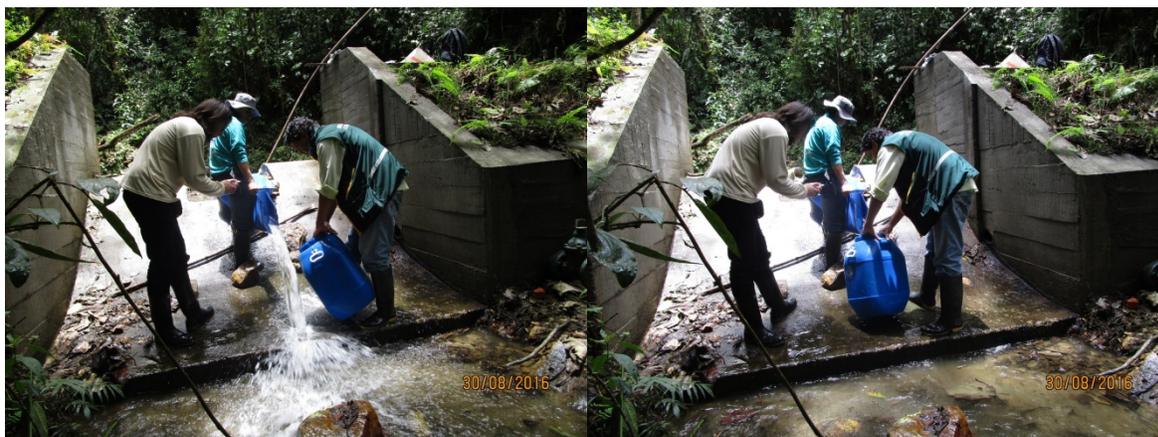
Foto 12. Medición de caudal en la Q. Guapante Parte alta ( Junto a la bocatoma del acueducto)

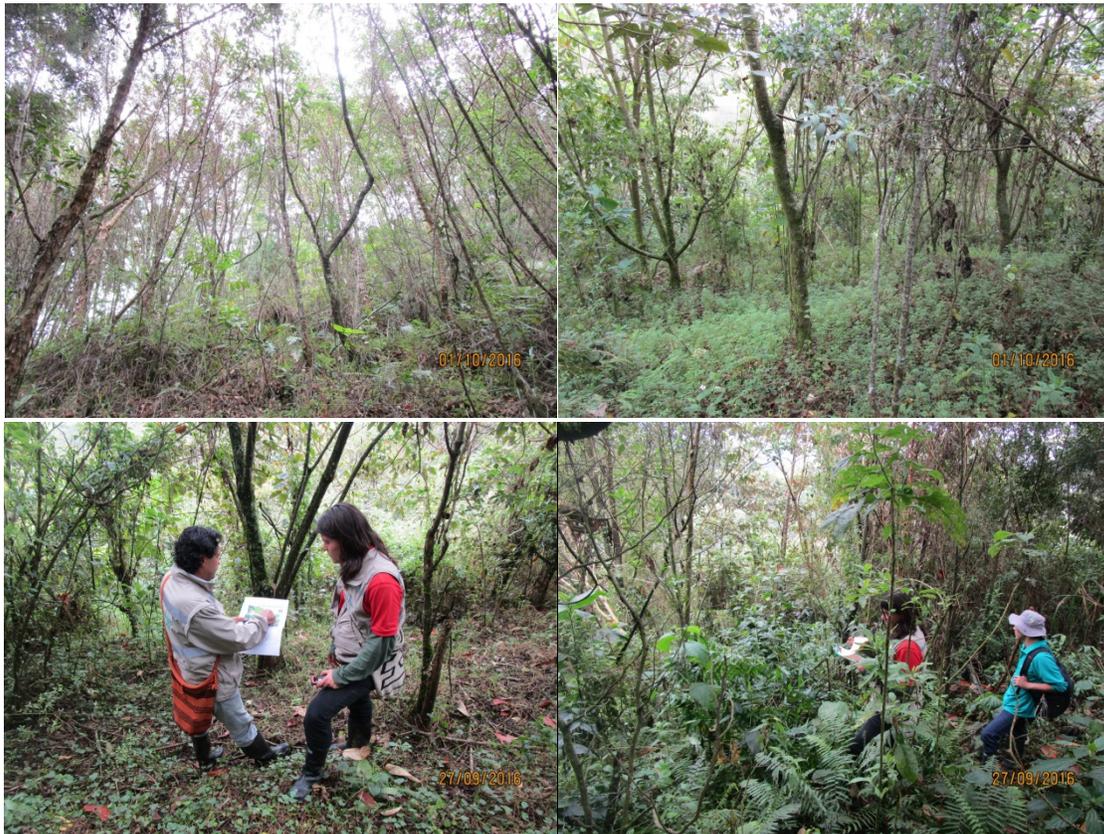
Foto 13. Sector del parche en "Reforestación Latifoliada en mezcla con Regeneración natural", en La Manguala sur.

**Recomendaciones de manejo:** realizar extracción selectiva de los individuos de Ciprés que están compitiendo con la sucesión secundaria, conservando sólo los individuos a 5 metros a cada lado del camino, tal como lo recomienda el PMA. También conviene establecer actividades de enriquecimiento de rastrojos con especies nativas dominantes en los parches donde está predominando el Sietecueros.

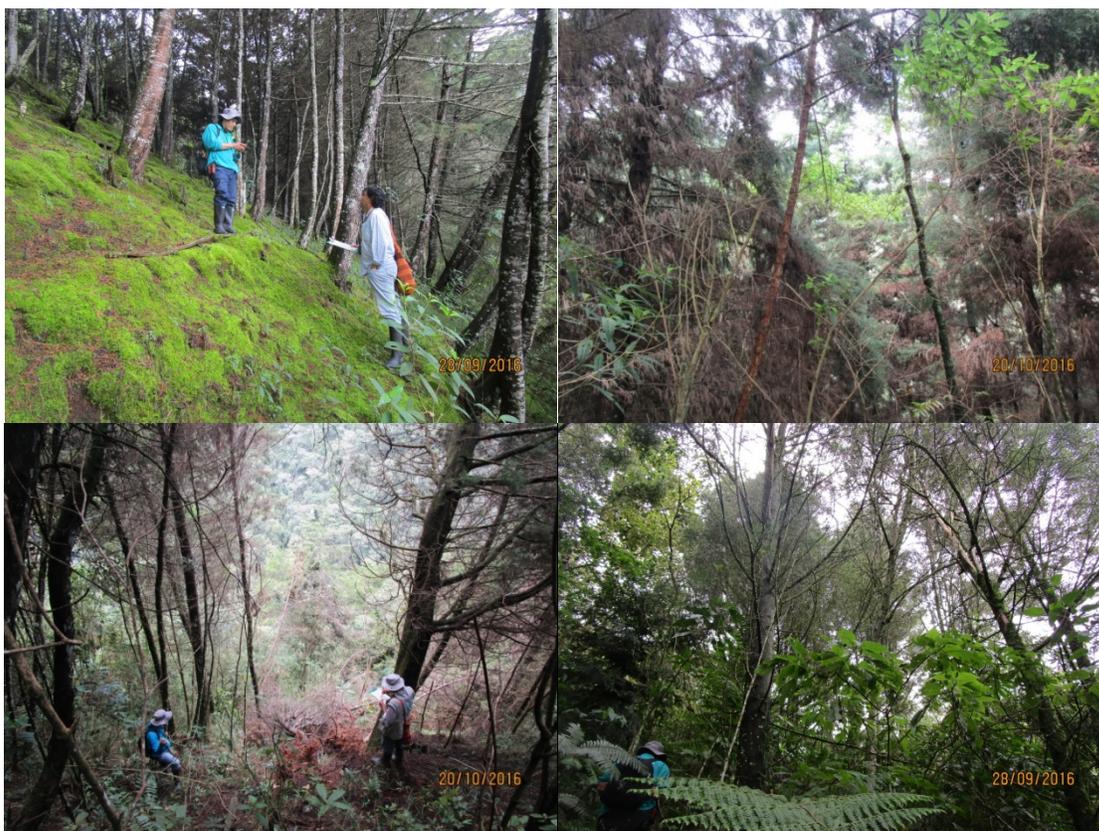
El segundo parche de mayor tamaño, también está dominado por Ciprés, pero presenta mayor número de árboles nativos, algunos de los cuales están muriendo por falta de luz y otros se encuentran muy suprimidos en su desarrollo. En este parche sucede un fenómeno de caída de grandes árboles de Ciprés que si bien generan claros, también causan el derribo de los árboles nativos cercanos (foto 14). El tercer parche se ubica cerca a la entrada de la reserva por La Florida y debido a que antes fue un potrero en pasto Kikuyo, fue reforestado principalmente con una especie exótica de alto desarrollo (Acacia) con el fin de que sombreara y eliminara el pasto. No obstante esto no sucedió y los arboles están cayendo naturalmente atacados por un hongo, por lo cual sólo quedan algunos individuos de especies nativas y el pasto aún sobrevive.

Foto 14. Sector del parche en “Regeneración de Ciprés con regeneración natural”, en La Manguala sur.

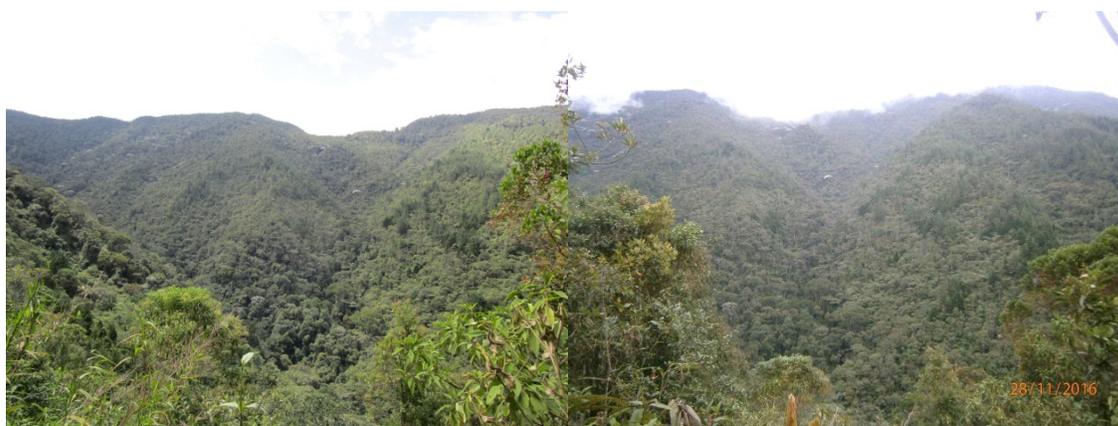
Este sector corresponde a una matriz de una sucesión pionera (Rastrojo medio) con alta diversidad y buena fisonomía, producto de la lluvia de semillas de los relictos riparios y otros parches nativos en los alrededores. Esta matriz está interrumpida ocasionalmente por fragmentos de rodales de *Pinus patula* densos y homogéneos, resultado de una fuerte competencia entre las especies pioneras y los brinzales de *Pinus patula*. En la actualidad los parches de Pino Pátula asemejan a una plantación forestal que urge extraer con medidas de precaución para evitar daños en los especímenes nativos y para permitir que continúe la sucesión natural, pues los fragmentos homogéneos de Pino se constituyen en un factor de fragmentación del bosque en restauración.

Algunas de las especies nativas predominantes en los fragmentos de Pino Pátula y que están en directa competencia son *Brunellia Sibundoya* (Cedrillo), *Cavendishia Pubescens* (Uvito), *Cecropia Angustifolia* (Yarumo), *Miconia* Sp (Mortiño), *Solanun Inopinum* (Tachuelo), *Vismia Guianensis* (Carate), *Croton magdalenensis* (Drago), entre otras. En el resto de la matriz, donde la competencia con el Pino es muy baja o no existe, la diversidad de especies nativas aumenta a varias decenas y su desarrollo es evidentemente mejor.

Foto 15. Sector del parche en “Regeneración natural”, con algunos fragmentos de Pino Pátula, en La Manguala norte

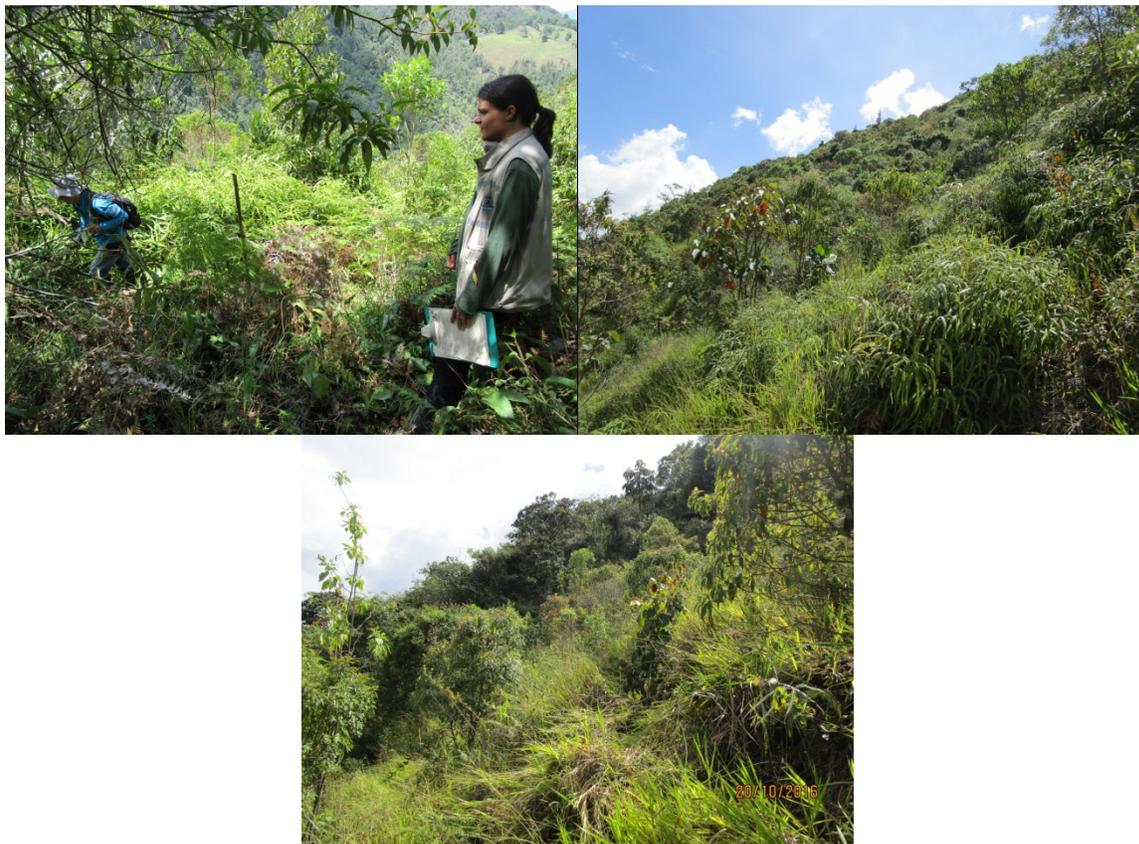
Un segundo recorrido se realizó por el parche de mayor tamaño de esta cobertura en la reserva Limona norte, atravesando de occidente a oriente y luego a lo largo de un sendero antiguamente usado para la extracción forestal y que cruzaba un potrero en pasto nativo y Brachiaria, en un trayecto de unos 450 metros. Actualmente se encuentra en proceso de restauración a partir de la reforestación que implementó la SMAM, con moderada supervivencia (cerca del 50% de los arbolitos sembrados lograron sobrevivir, sobresaliendo el Arboloco) pero bajo una matriz de regeneración natural de unos 4 años muy activa, con fisonomía de rastrojo bajo (foto 16).

Foto 16. Sector del parche en "Regeneración natural", en La Limona norte

La sucesión natural avanza con especies como Nicuitos (*Miconia sp*), Tabaquillo (*Macrocarpea Macrophylla*), Manzanillo (*Toxicodendron Striatum*), Cerezo de Monte (*Freziera Chrysophylla*), Cordoncillo (*Piper Sp*), Encenillo (*Weinmannia Pubescens*), Uvito (*Cavendishia Pubescens*), Chilco Blanco (*Baccharis Lehmannii*), Drago (*Croton Magdalenensis*), Yarumo (*Cecropia Sp*) y Sietecueros (*Tibouchina Lepidotti*), pero ya empieza a notarse un inicio de competencia por parte de la regeneración de Ciprés, tal como ocurrió años atrás en sectores similares en La Manguala, cuando finalmente la regeneración natural fue suprimida o eliminada. Por esta razón se ha iniciado un control temprano de la regeneración del Ciprés, mediante el corte de todos los arbolitos con DAP menor a 8 cms.

En el caso de los polígonos de La Limona, debido a que su proceso de regeneración es más temprano, debe realizarse un control manual de todos los arbolitos con DAP menor de 10cm, dejándolos en el sitio para mejorar el nivel de M.O. y además podrá sacarse para uso en reparación de infraestructura de la reservas e incluso para leña. Los árboles de mayor tamaño y DAP deberán talarse, pero si no es posible o conveniente realizar esta práctica (por posibles daños en la regeneración natural) deberán anillarse y dejarlos en pie, para que sean integrados en los proceso sucesionales.

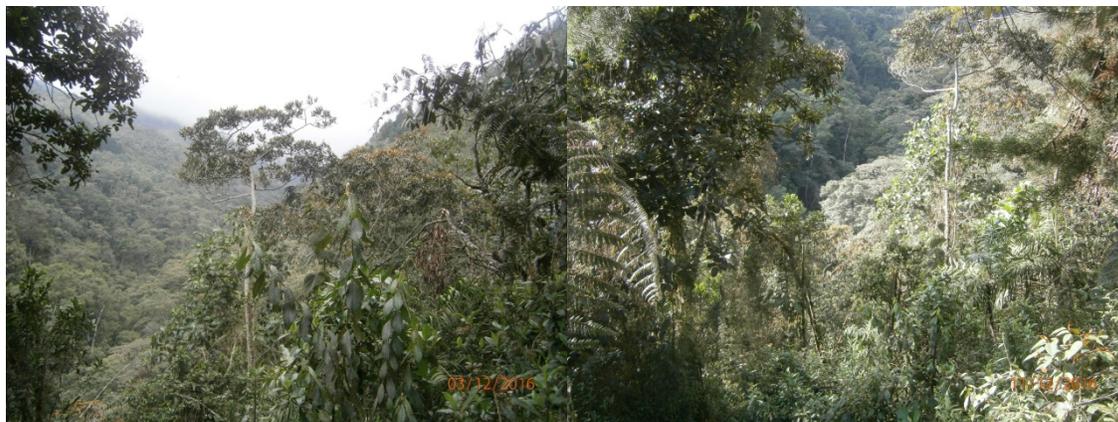
En el caso de los bosques riparios, en general puede decirse que se encuentran en buen estado de conservación y mantenimiento. No han sufrido intervenciones antrópicas y están funcionando muy bien como conectores entre los relictos de las cimas de montaña y las zonas de retiros de quebrada aguas abajo de la cota donde termina la reserva; pero además están desempeñando un papel clave en la dispersión de semillas de especies nativas que van colonizando las áreas con coberturas en rastrojos y mezclas con foráneas (foto 17).

Foto 17. Relictos de bosque ripario en la reserva La Manguala, 2016

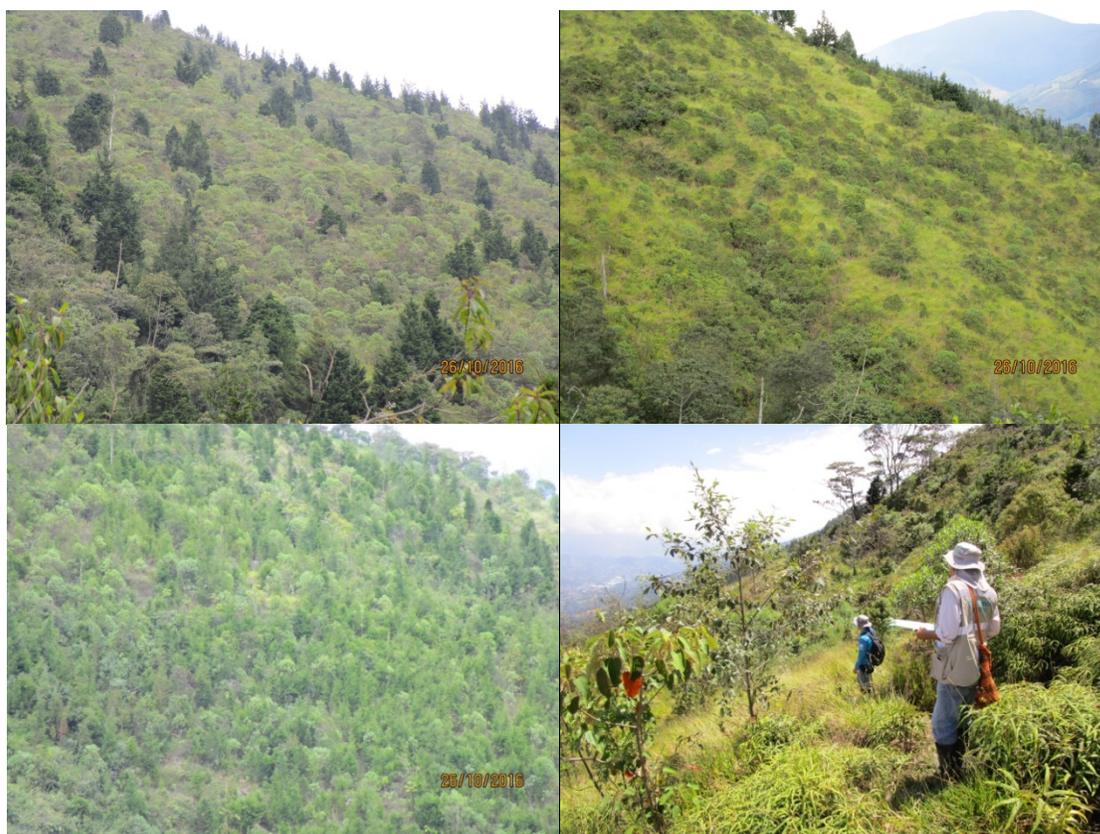
Corresponde a una zona de más de 20 has que fueron reforestadas hace cerca de 3-4 años y ha tenido mantenimiento por parte de la SMAM. Cerca del 50% de los arbolitos murieron por haberse sembrado con un tamaño muy pequeño (10 cms en promedio) y no resistieron la competencia con el pasto, pero además algunas no resistieron las condiciones climáticas de alta luminosidad y suelos muy compactados. Las especies que mejor prendieron fueron algunas pioneras como Aliso y Arboloco que se desarrollaron con gran velocidad, pero ahora el Arboloco está en proceso de muerte, al parecer por ataque de hongos, (foto 18, al final). Los espacios dejados en el proceso de reforestación fueron llenados con rapidez por la lluvia de semillas que cubrieron el terreno, al punto que ahora presentan mejores desarrollos que

los individuos sembrados (incluso algunos de las mismas especies) y han iniciado la competencia con el pasto *Brachiaria*. Esta matriz de reforestación-regeneración natural de nativas, está siendo invadida fuertemente por regeneración de Ciprés (foto 18), por lo cual en la actualidad está realizándose control de individuos con DAP menor de 10cms, con el fin de evitar que sobrepasen tanto la reforestación como la regeneración de nativas y de esta manera favorecer la sucesión natural.

Foto 18. Sector en “Reforestación Latifoliadas”, en La Limona

**Recomendaciones de manejo:** En estos espacios de reforestación de La Limona, debe mantenerse e incrementarse el control manual de todos los arbolitos con DAP menor de 10cm, dejando los árboles talados en el sitio para mejorar el nivel de M.O. pero también podrán usarse para la reparación de infraestructura de la reservas e incluso para leña. Los árboles de mayor tamaño y DAP deberán talarse, pero si no es posible o conveniente realizar esta práctica (por posibles daños en la regeneración natural) deberán anillarse y dejarlos en pie, para que sean integrados en los procesos sucesionales. Se recomienda realizar un riego de semillas (al voleo) de especies nativas recolectadas de los arboles

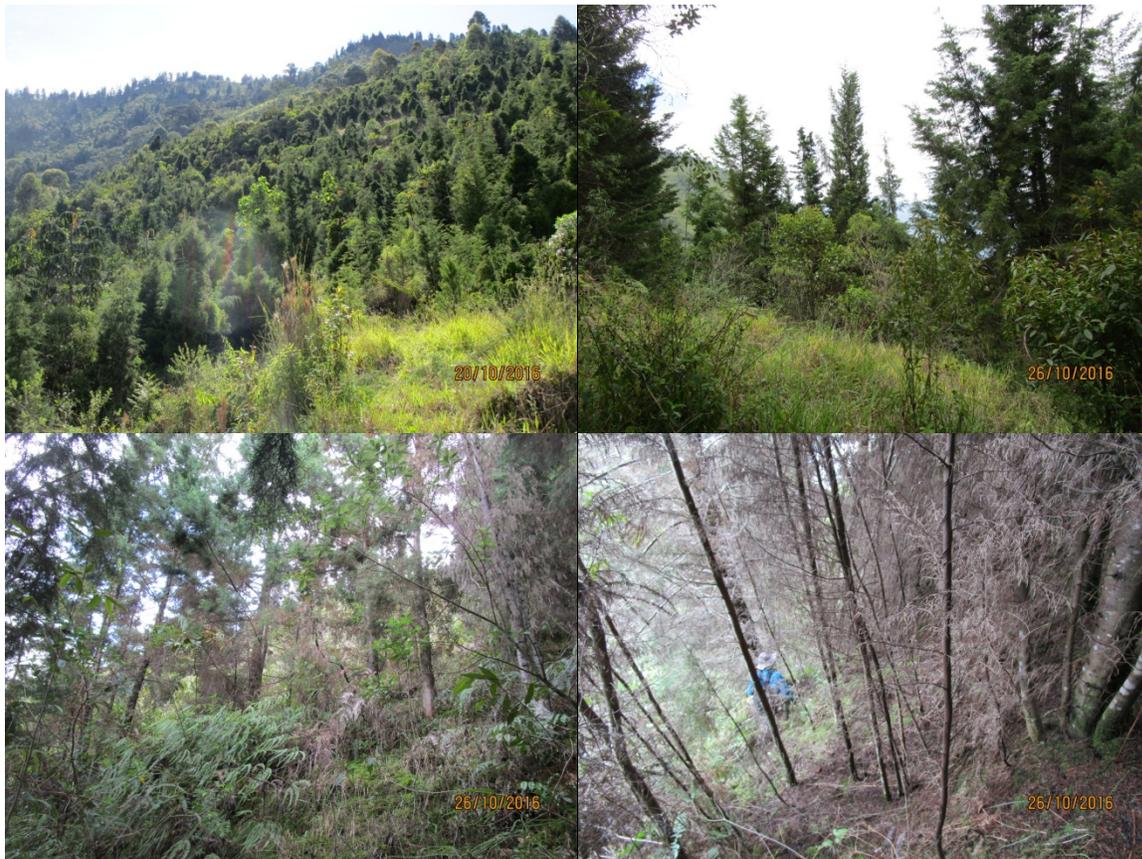
Esta matriz de regeneración natural de nativas y regeneración de Ciprés está claramente dominada por de Ciprés (foto 19) y hace inviable esperar que en el corto y mediano plazo se llegue a tener una cobertura predominantemente nativa, si no se realiza un control severo de la especie exótica, por lo cual en la actualidad está realizándose control de individuos aislados con DAP mayor de 10cms mediante anillado (no es factible su extracción debido a que están rodeados de una buena regeneración natural de especies nativas que pueden sufrir daños si se talan los individuos. Pero en la mayoría del área predomina el parche homogéneo de Ciprés que debe ser extraído de manera uniforme (tala rasa) y su madera dedicada al mantenimiento de la reserva o a la venta para destinar los fondos al proceso de cuidado de la misma y para emprender labores de restauración activa en el lote extraído, así

A pesar de la escasa presencia de individuos arbóreos nativos en este polígono, fueron detectados algunos especímenes de Nicuitos (*Miconia sp*), Tabaquillo (*Macrocarpea Macrophylla*), Manzanillo (*Toxicodendron Striatum*), Carate (*Vismia baccifera ssp. Ferruginea*), Cerezo de Monte (*Freziera Chrysophylla*), Silvo silvo (*Hedyosmum BombalIndianum*), Espadero (*Myrsine Coriaceae*), Chagualo (*Clusia sp*), Yarumo (*Cecropia Sp*), Tachuelo (*Solanum Sp*) y Sietecueros (*Tibouchina Lepidota*).

Foto 19. Estado ambiental de los procesos de sucesión en La Limona sur (regeneración de Ciprés y RN), 2016

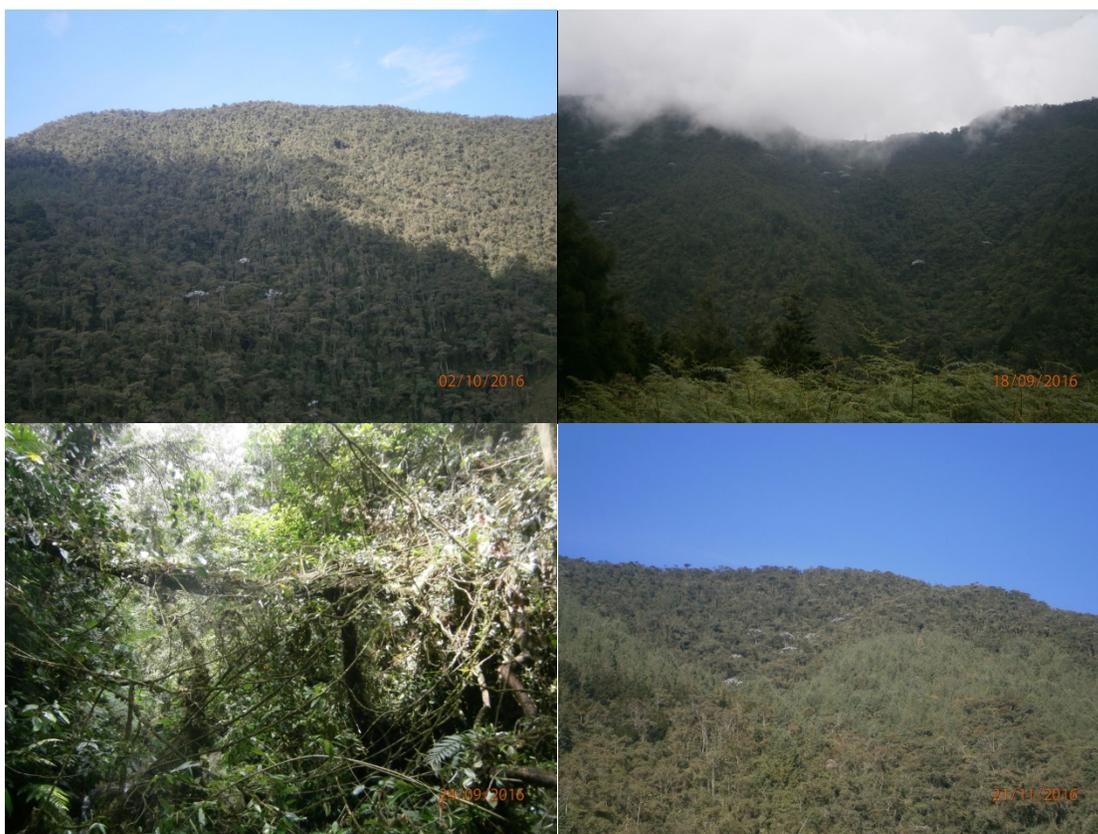
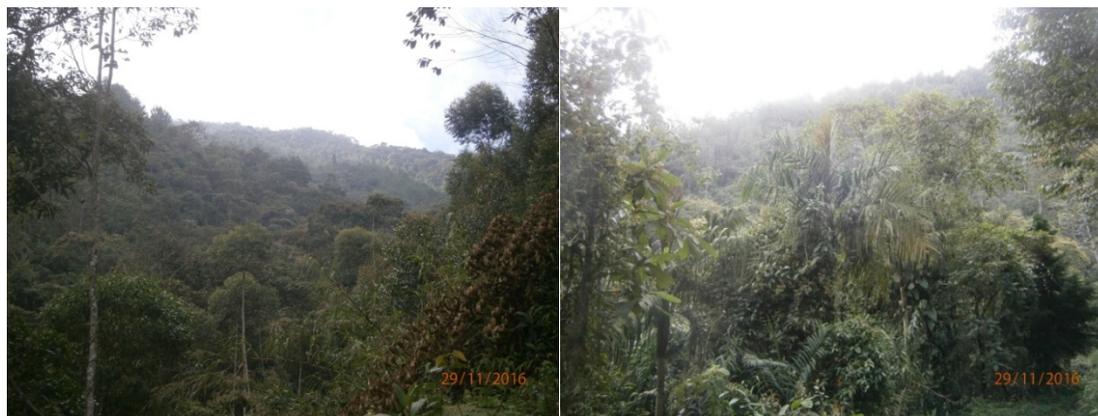
Esta cobertura corresponde a dos grandes fragmentos en la Manguala (ver mapa 2). En el mapa se identifica como “Bosque denso”. Ocupan cerca de 16 Has y se ubica en las cimas de montaña, en las zonas de divisoria de agua y laderas contiguas (foto 20).

Esta área ha mantenido esta cobertura desde muchos años antes de que el predio fuese adquirido por la SMAM. Muestra una fisonomía de bosque denso maduro (foto 20) y presenta la mayor biodiversidad de las reservas. Se constituye en la zona más activa de corredor biológico y fuente muy importante de semillas para el resto de las reservas. El sotobosque muestra buena dinámica, es vigoroso y su densidad varía con los sitios, dependiendo de la altura de los árboles emergentes. Ocasionalmente sufre presencia humana por cazadores o caminantes que son controlados por los guardabosques, incluso ocasionalmente se han controlado extractores de plantas, especialmente sarros y epífitas. No obstante se mantiene muy bien conservada, el epifitismo presente es alto, no hay extracción de madera (aunque si se presenta una inusual muerte de árboles, al parecer por enfermedad o por causas climáticas, ya que están afectando sectores enteros, indistintamente de las especies arbóreas presentes), generando una sensación de bosque achaparrado. También existen condiciones edáficas que limitan el crecimiento de los árboles (presencia de procesos de turbidización). Durante los recorridos se notó otro fenómeno importante: la caída de árboles por vientos fuertes, lo cual genera claros que se hacen más evidentes desde las cercanías del sendero (foto 20, centro izquierda).

Actualmente estos relictos están perfectamente integrados con los sectores de bosques riparios (foto 20), ambos conservan un estado de desarrollo muy avanzado y facilitan el desenvolvimiento de las procesos y funciones ecosistémicas en las reservas y contribuyen en notable medida a la consolidación del corredor biológico de El Romeral, en el marco del DMI DVARC. Igualmente se han integrado perfectamente con las áreas de restauración (rastros medios y altos) provenientes de la anterior plantación, pero es de recordar que estas áreas tienen parches homogéneos de Pino Pátula en su interior (foto 20, al centro y

derecha) que deben ser extraídos o controlados para mejorar las funciones ecosistémicas de la reserva.

Foto 20. Estado ambiental de los Bosques densos en La Manguala, 2016

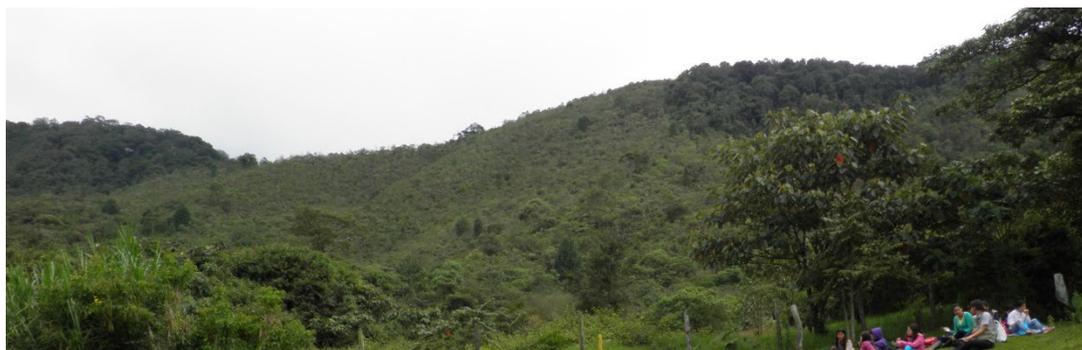
Esta cobertura corresponde a un polígono de cerca de 30 has en la Reserva Guapante (ver mapa 3). En el mapa se identifica como “Reforestación latifoliadas en mezcla con RN”. Se ubica en la parte media de la reserva desde la parte más baja hasta un sector en la divisoria de aguas, por lo cual incluye toda la zona de laderas hacia el occidente en la formación del Barcino (foto 21).

**Foto 21.** Estado ambiental de los estados sucesionales en la Guapante, 2016

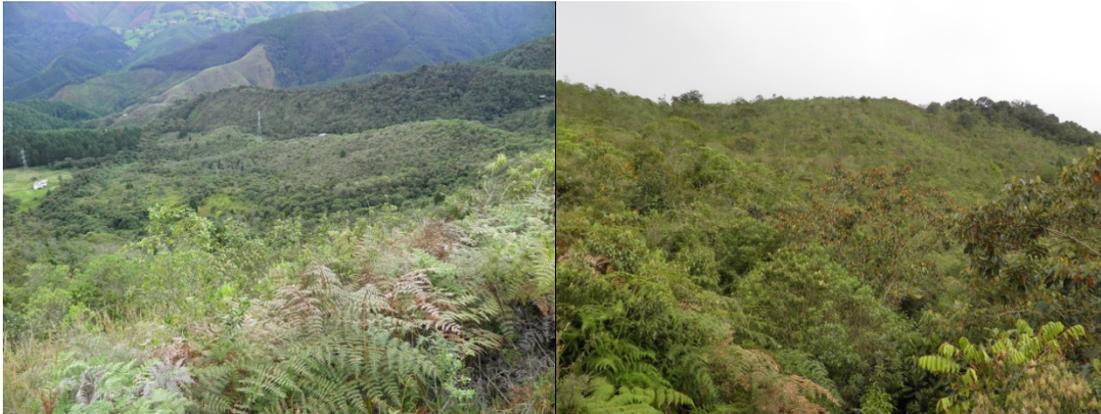
El área correspondiente a reforestación fue sembrada bajo los mismos criterios establecidos para las demás reservas. Se sembraron cerca de 25 especies nativas (la mayoría), mezclando pioneras y tardías, pero al igual que en los casos anteriores la mortalidad fue alta en muchos sectores. No obstante debido a los procesos sucesionales muy activos no se hizo muy notable la ausencia de árboles y por eso la fisonomía general del paisaje se observa como rastrojo o sucesión temprana, pero su composición es más pobre, pues obviamente en la actualidad se presenta una dominancia de las especies provenientes de la regeneración natural que aparecieron gracias a la muy activa lluvia de semillas provenientes de los rastrojos y bosques circundantes, con predominancia de unas 12-15 especies e invasión por helecho (foto 22).

Foto 22. Panorámica de los sectores de reforestación en mezcla con regeneración natural en la Guapante, 2016
