## CONVENIO DE ASOCIACIÓN PARA LA PROTECCIÓN, CONSERVACIÓN Y MANTENIMIENTO DE ECOSISTEMAS ESTRATÉGICOS Y ÁREAS PROTEGIDAS EN LA COMUNA 80

INFORME FINAL

CONVENIO DE ASOCIACIÓN No 4600065647 de 2016

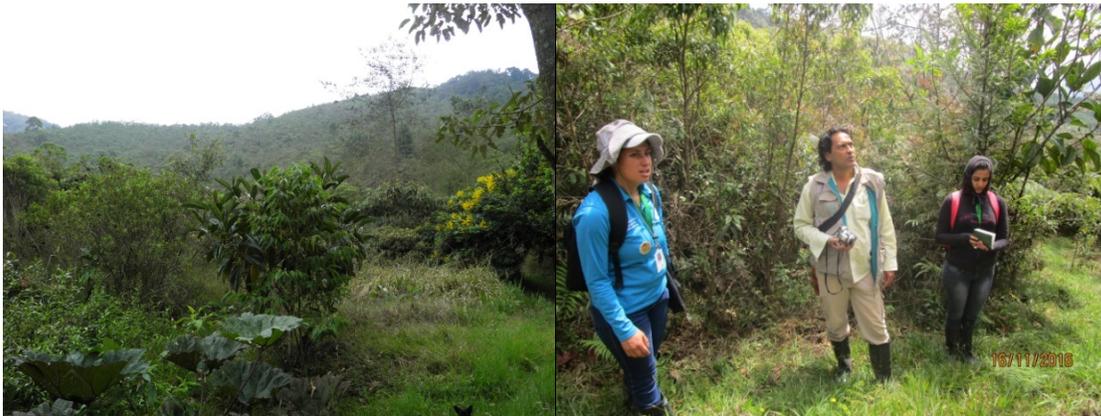
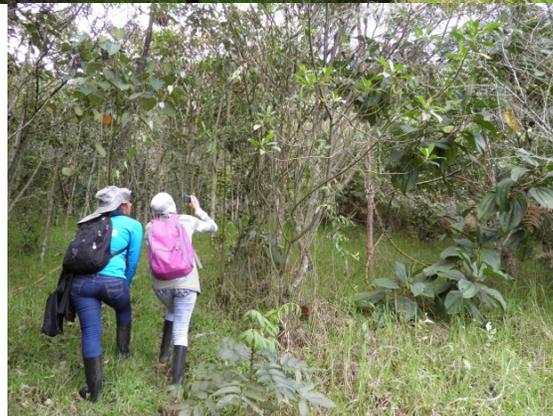
En la parte del piedemonte la supervivencia de especies sembradas fue mucho mejor (más del 80%), pero esto corresponde a sólo cerca del 20-30% del área total reforestada (foto 23). En estos sitios el desarrollo de las especies sembradas ha sido muy bueno en cuanto a crecimiento (DAP y altura), en particular de especies pioneras y algunas tardías, pero no puede considerarse como indicador del desarrollo general del proceso de la reforestación realizada en toda la reserva, pues como se ha dicho, no representa sino una parte menor del total de la zona reforestada. En cierta medida la situación se explica porque estos sitios corresponden a las zonas del anterior pastoreo intensivo, que usaban abonos y pasto mejorado, dejando probablemente mejores condiciones de suelo desde el punto de vista de la fertilidad. Este último sector está bajo procesos de monitoreo de crecimiento y desarrollo de las especies sembradas por parte de la Universidad Nacional.

Foto 23. Sectores reforestados en la reserva La Guapante, donde ha sido más exitosa la reforestación, 2016

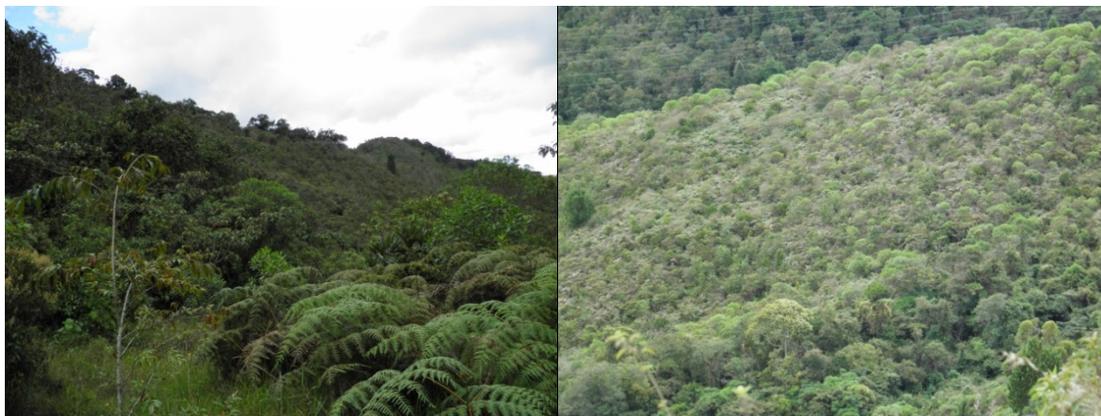
**Foto 24.** Sectores reforestados en la reserva La Guapante, donde ha sido más exitosa la regeneración natural que la reforestación, 2016

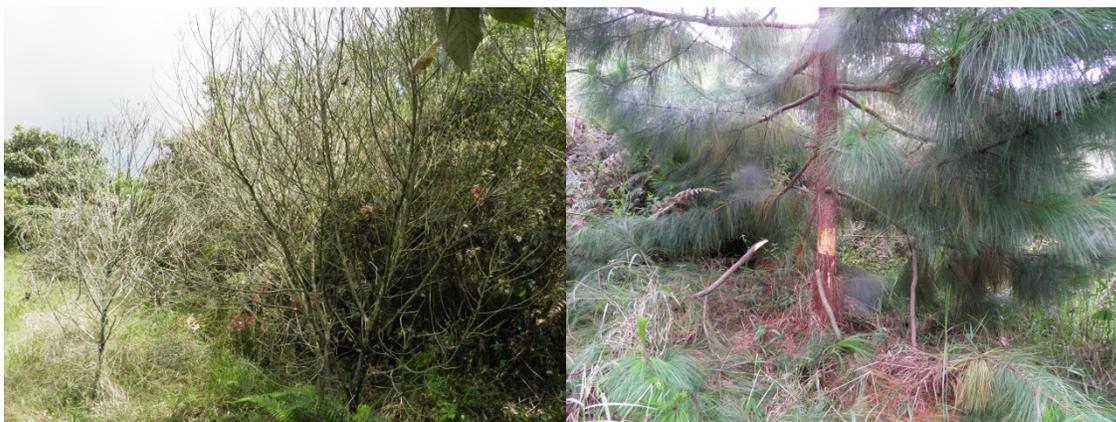
Finalmente en este mismo polígono existen sectores donde predomina la regeneración natural, pero que actualmente están mostrando muerte concentrada de algunos individuos que aparecieron con la lluvia de semillas, especialmente Chilcos (foto 25). Estas muertes se deben a ataques de hongos (especialmente en zonas muy húmedas y encharcadas, aunque también se presentan en zonas de ladera secas y se presume que además el fenómeno de muerte descendente esté asociado al ciclo vegetativo de esta especie) y se evidencian donde hay parches homogéneos de estos individuos (la mayoría asteráceas) en mezcla con helechos, que también están siendo atacados por hongos. No obstante se prevé que estos espacios serán colonizados prontamente por la misma u otras especies mediante los fenómenos de lluvias de semillas.

**Foto 25.** Sectores afectados por muerte masiva de individuos de una misma especie, quizá por efecto de enfermedades en La Guapante y anillado de especies forestales foráneas.

De manera complementaria está implementándose un proceso de anillado de especímenes de Pino Pátula que han alcanzado gran desarrollo y tienden a suprimir la regeneración natural. Se procede con anillado, y se deja el individuo en el sitio debido a que no es rentable su extracción (foto 25).

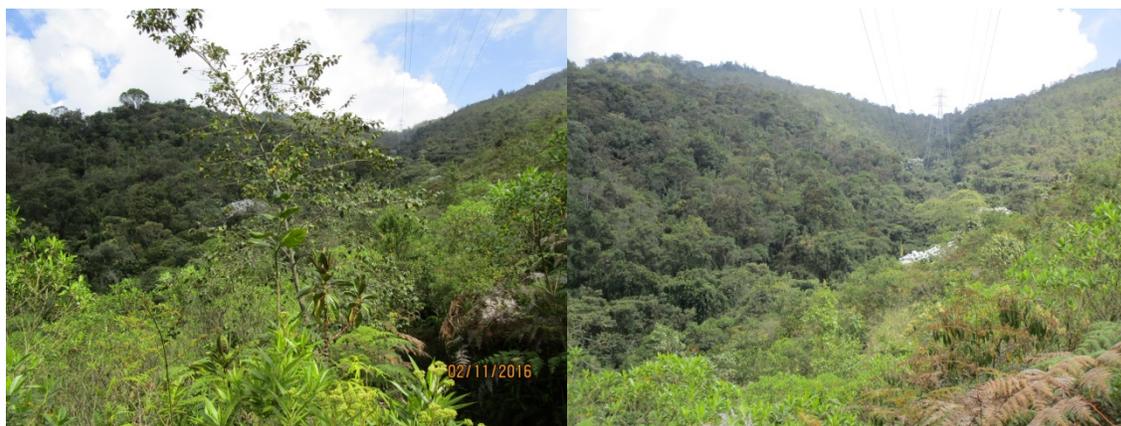
Esta cobertura corresponde a un polígono de cerca de 19,5 has en la Reserva Guapante (ver mapa 3). En el mapa se identifica como “Bosque ripario”. Se ubica principalmente en los retiros del cauce principal de la Q. Guapante (80%) y es clave porque además de fuente de semillas, está protegiendo la zona de recarga principal y los retiros de nacimiento de la Guapante que sirve a un acueducto de Altavista. Cerca del 20% de esta cobertura se ubica en los retiros de las dos pequeñas fuentes tributarias de La Guapante en su parte alta (foto 26).

Foto 26. Relicto de bosque ripario en la reserva La Guapante, 2016

Esta zona ha mantenido su cobertura por lo menos durante 50 años, de acuerdo con el tamaño de los especímenes hallados en ella (alturas superiores a 25 metros y DAP mayores a 60cms), no obstante ha sufrido procesos de extracción selectiva de maderas, probablemente para estacones y leña antes de la adquisición por parte de la SMAM. El hecho de haber sufrido extracción selectiva ha hecho escasear o desaparecer algunas

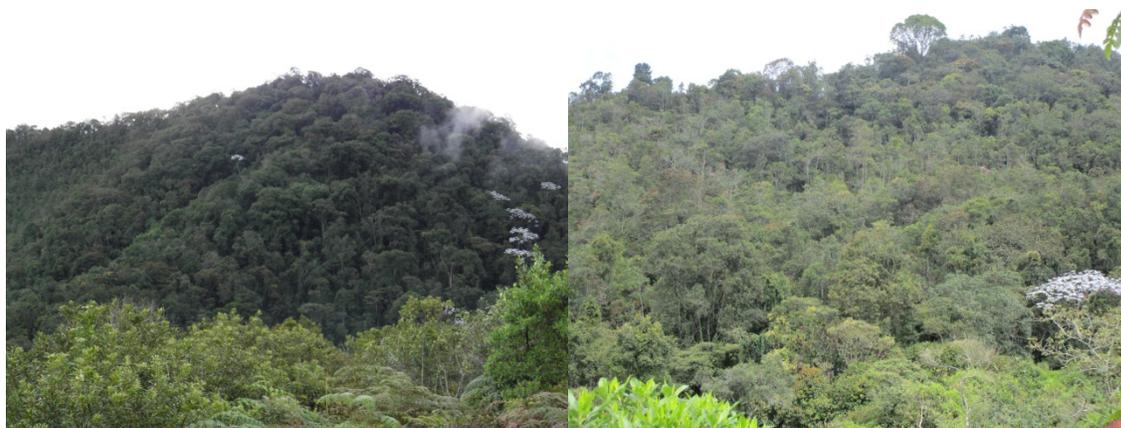
**Foto 27.** Relicto de bosque secundario y rastrojos altos, en cimas de montaña, en la reserva La Guapante, 2016.

sucesional corresponde a rastrojos altos y medios en algunos sectores, es conveniente establecer procesos de enriquecimiento con especies arbóreas que no se identifiquen en los sectores más afectados, siempre y cuando se decida acelerar el proceso de restauración ecológica.

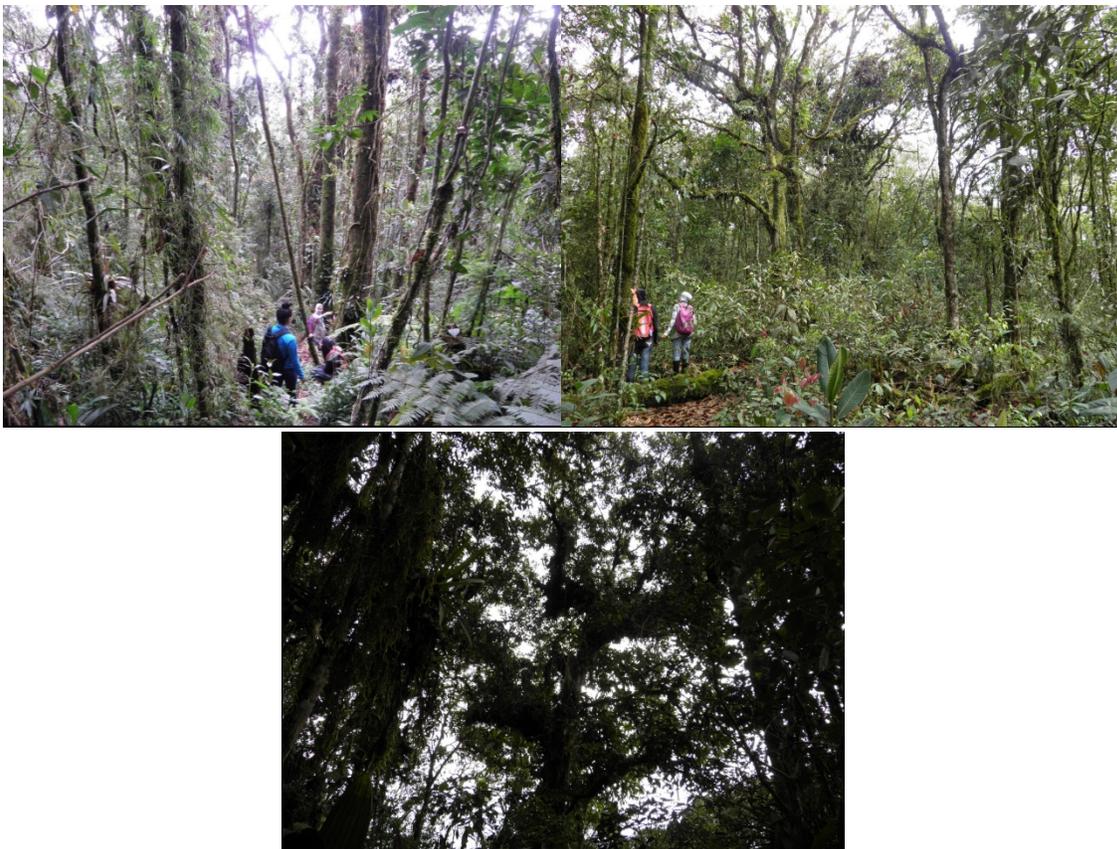
**Foto 28.** Interior del relicto de bosque secundario, en cimas de montaña, en el límite de reserva La Guapante, 2016

Los relictos de bosques secundarios en la vertiente a Altavista, presentan no sólo una muy buena estructura, composición y desarrollo, sino que muestran un muy elevado epifitismo, a pesar de que en algunos sectores muestra también un dosel algo ralo, al parecer porque las copas de los árboles están sufriendo algún fenómeno que afectan sus densidades: puede tratarse de una enfermedad, un efecto climático por aumento de temperatura o simplemente que estos individuos han cumplido su ciclo de vida, aunque esta última hipótesis es improbable debido a que se presentan en muchos individuos de la misma especie (principalmente Robles) de manera simultánea (foto 28)

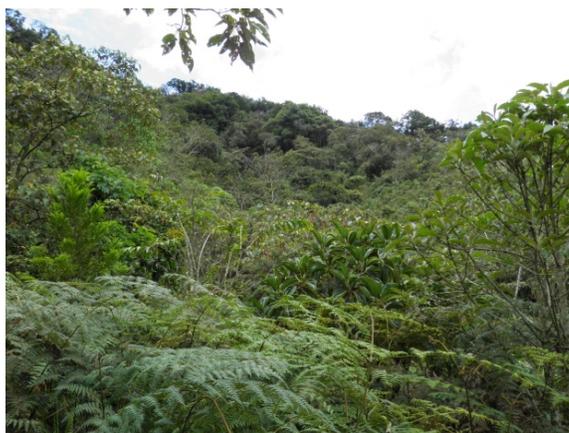
**Foto 29.** Sectores reforestados en la reserva La Guapante, donde la regeneración natural se ha combinado muy bien con la reforestación, 2016

Por otro lado es de destacar la excelente complementariedad que está presentándose entre los relictos de bosque denso y las áreas de regeneración natural provenientes de antiguos pastizales. Este ecotono es el que mejores resultados muestra en la restauración (foto 29).

**Recomendaciones de manejo:** En general esta cobertura se encuentra en buen estado ambiental y no necesita medidas especiales de manejo, excepto quizás la introducción de nódulos con semillas o plántulas de algunas especies dominantes tardías que parecen no

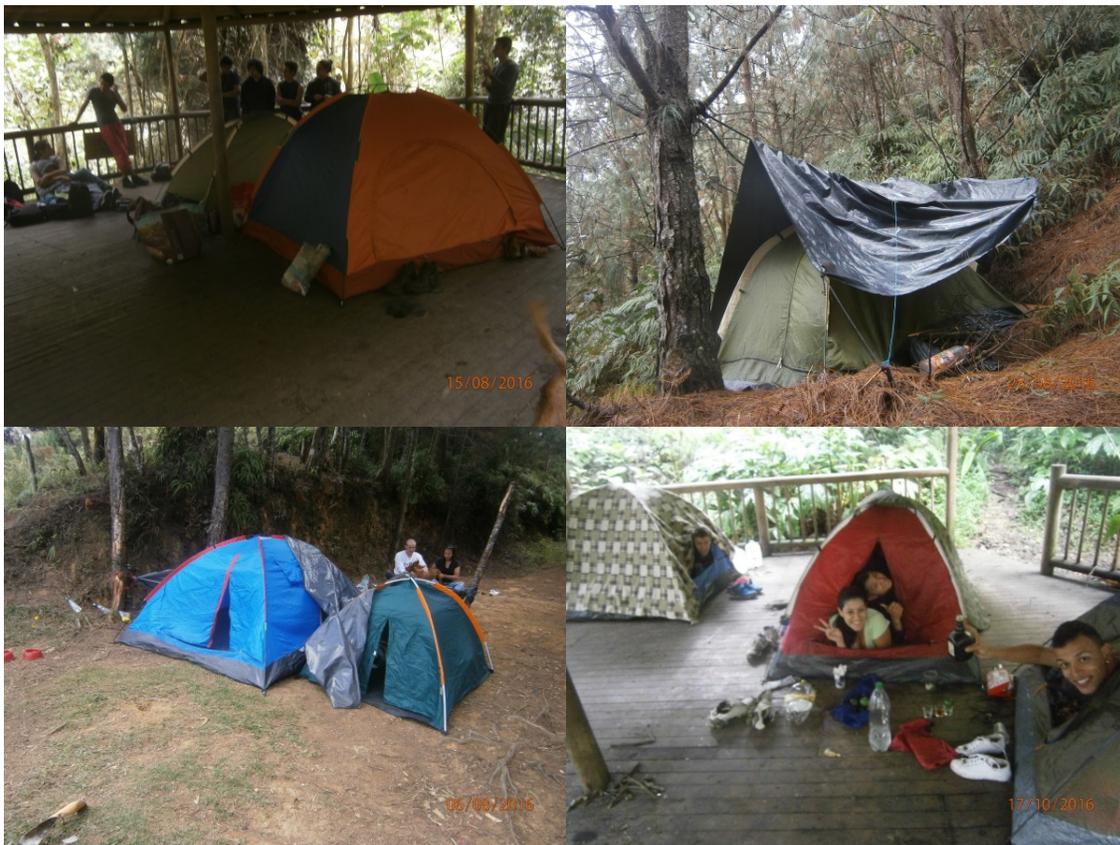
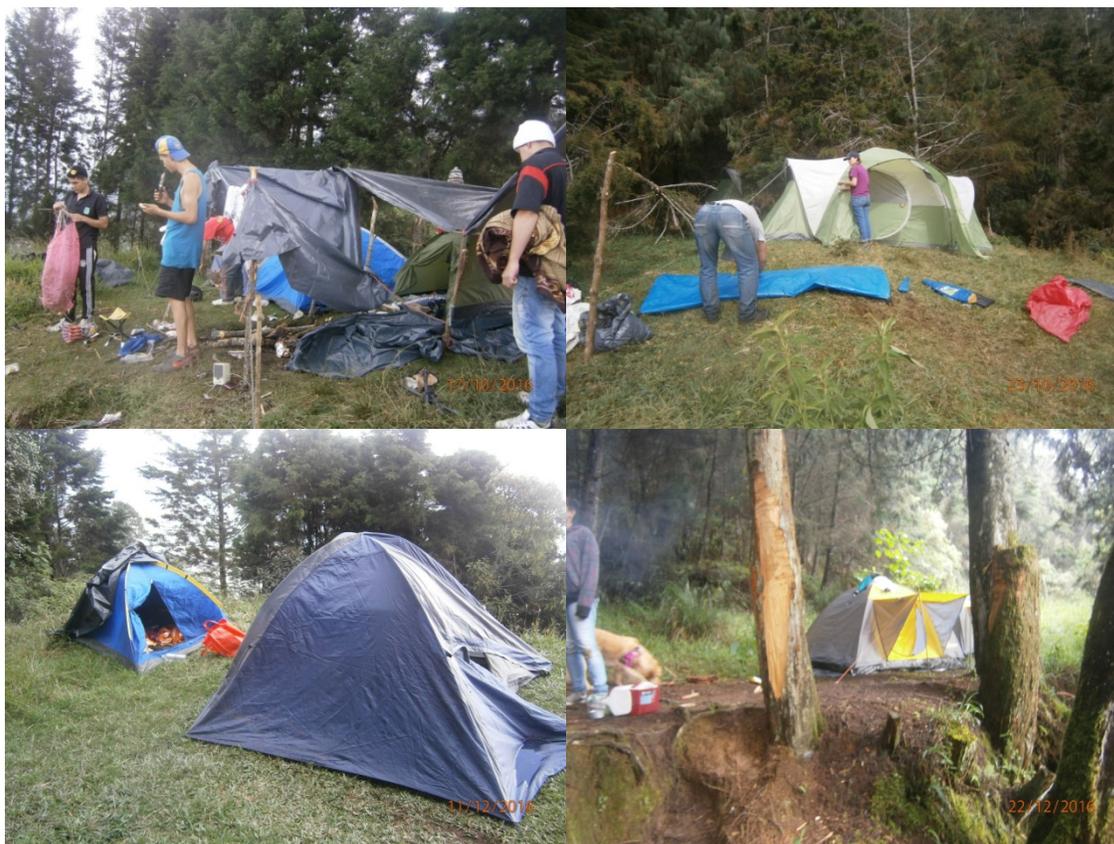
Foto 46. Actividades de control a campistas.

Una de las actividades más frecuentes e impactantes en las reservas es la relacionada con el camping (foto 46), dado que se realiza durante varios, incluyendo las noche, su control se dificulta bastante y de hecho es la responsable de la mayor cantidad de daños, basuras, ingreso a bocatomas, fogatas, connatos de incendios, ruptura de mangueras, etc.

De todas maneras bajo el proceso de acompañamiento y control a campistas, se les instruye sobre sitios no permitidos para acampar y establecer fogatas, así como sobre manejo de residuos sólidos y tala de árboles. Como se ha expresado, estas actividades a veces obligan a realizar jornadas de vigilancia nocturna, que son asumidas por el comodatario (foto 47). A

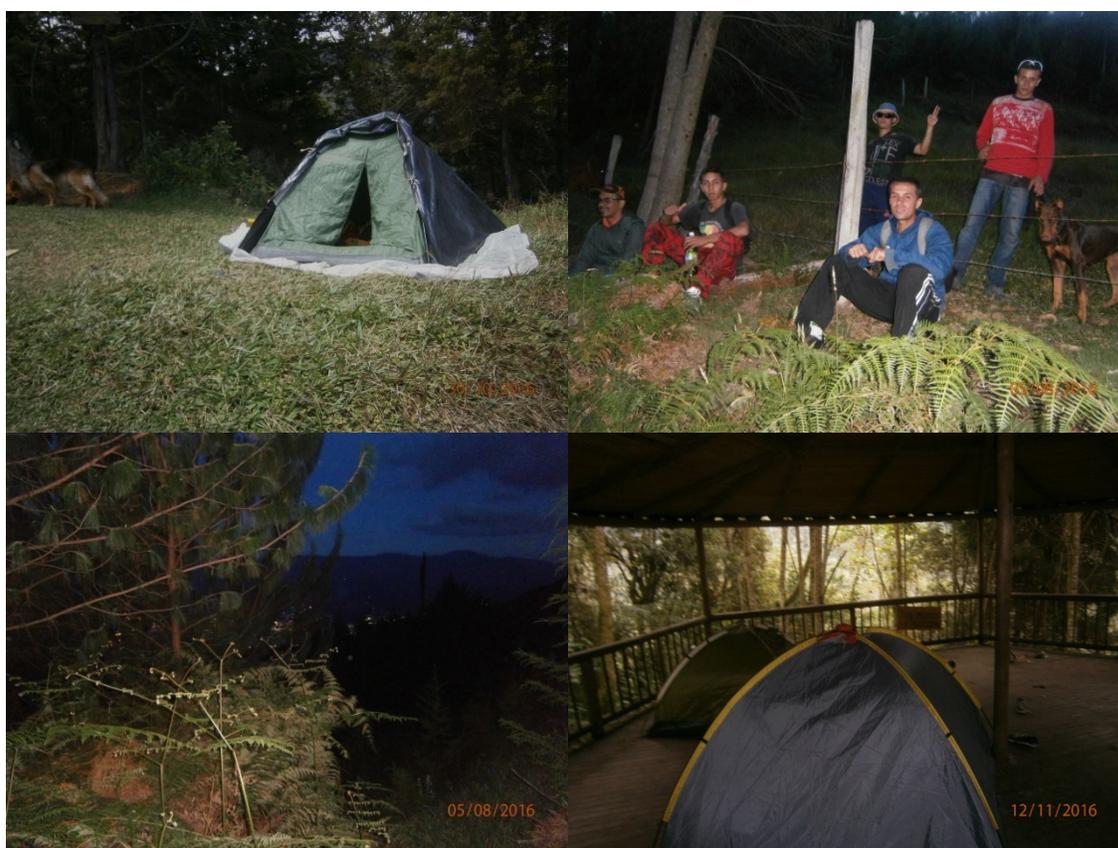
Foto 47. Actividades nocturnas de control a campistas.

este respecto está convirtiéndose en una práctica frecuente la instalación de carpas dentro de los parches de Pino, lo cual representa un importante riesgo, debido a la elevada probabilidad de iniciar incendios cuando se prenden fogatas en el interior de estos parches, por lo cual se trabaja en primera instancia en restringir esta práctica en esos sitios y en segunda instancia en reemplazar estas coberturas vegetales a corto y mediano plazo en los sitios donde están establecidas. Por otro lado los campistas muchas veces ingresan con perros, los cuales pueden atacar la fauna silvestre que es más activa de noche y de hecho se han encontrado animales silvestres muertos, al parecer por ataques de perros (foto 47).

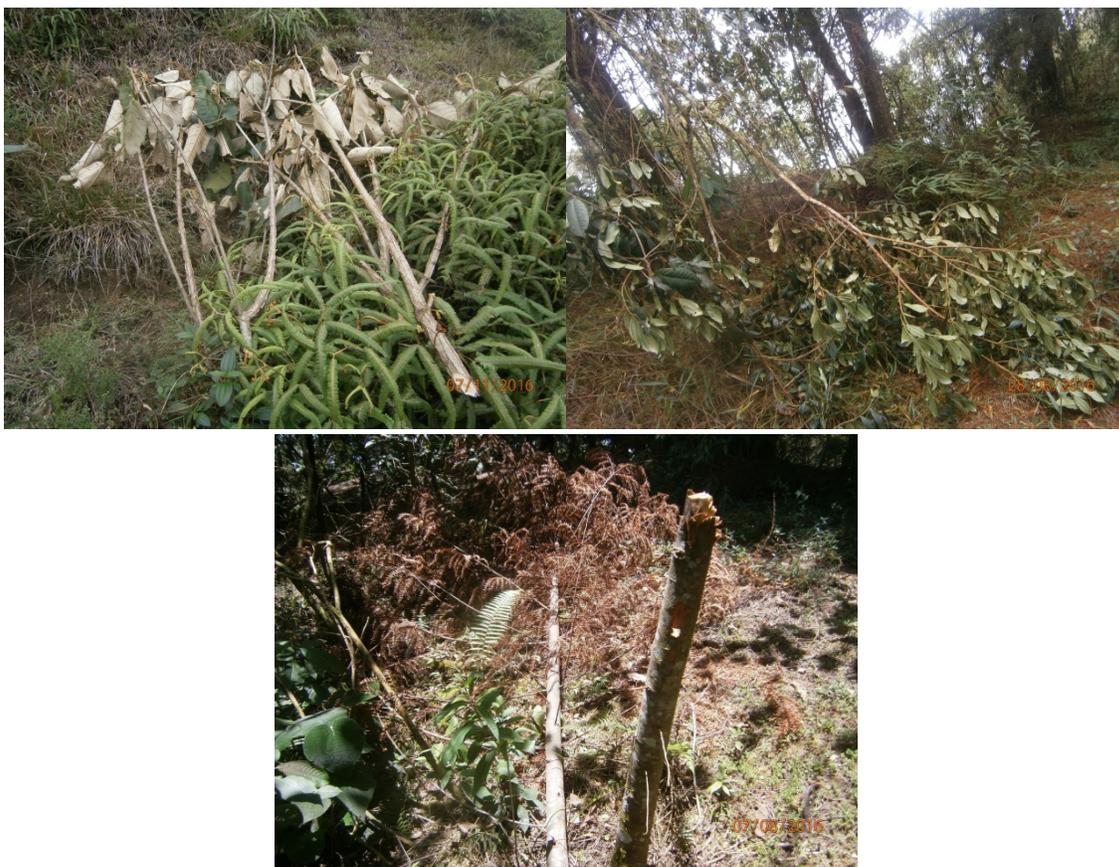
Algunos de los daños recurrentes en las reservas, que se visualizan durante las jornadas diurnas, pero que se presume fueron causados por la noche, son el corte de árboles en busca de leña, rotura de mangueras en busca de agua, etc. (foto 48 y 49). Las roturas de mangueras son importantes en las reservas debido a que pueden desencadenar movimientos en masa si no se corrigen a tiempo. Igualmente daños como corte de alambrados y fogatas no controladas que general conatos de incendios, son más frecuentes por la noche (fotos 50 y 51)

**Foto 48.** Algunos daños presumiblemente causados por la noche por parte de campistas (corte de árboles).

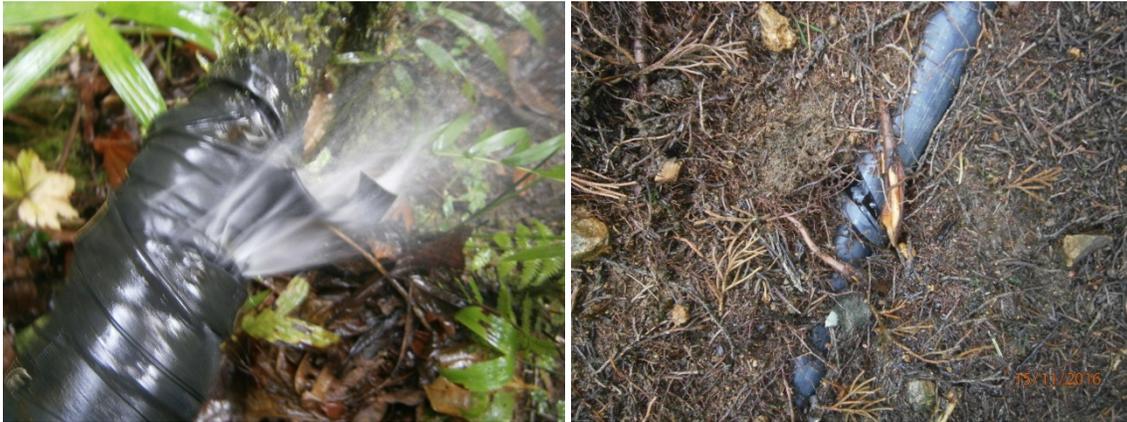
Foto 49. Algunos daños presumiblemente causados por la noche por parte de campistas (rotura de mangueras).

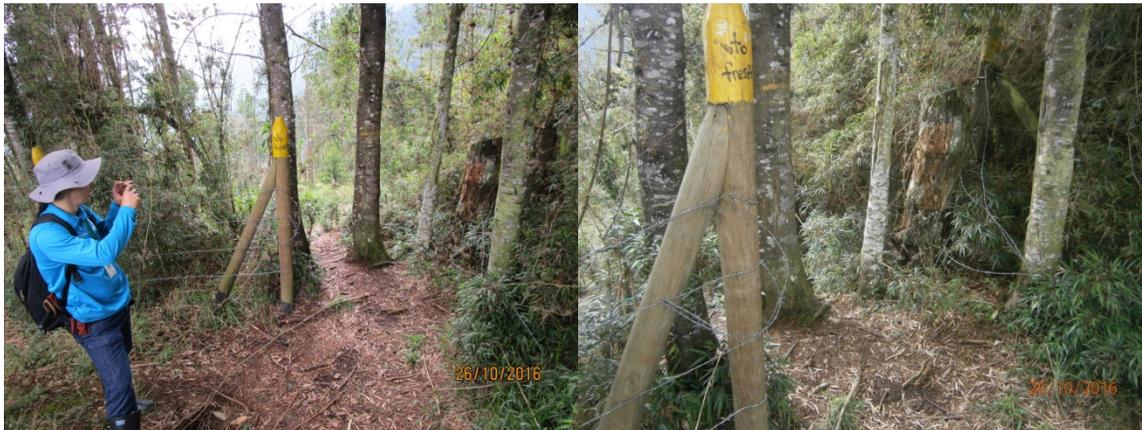
Foto 50. Daños en alambrados presumiblemente causados por la noche por parte de campistas

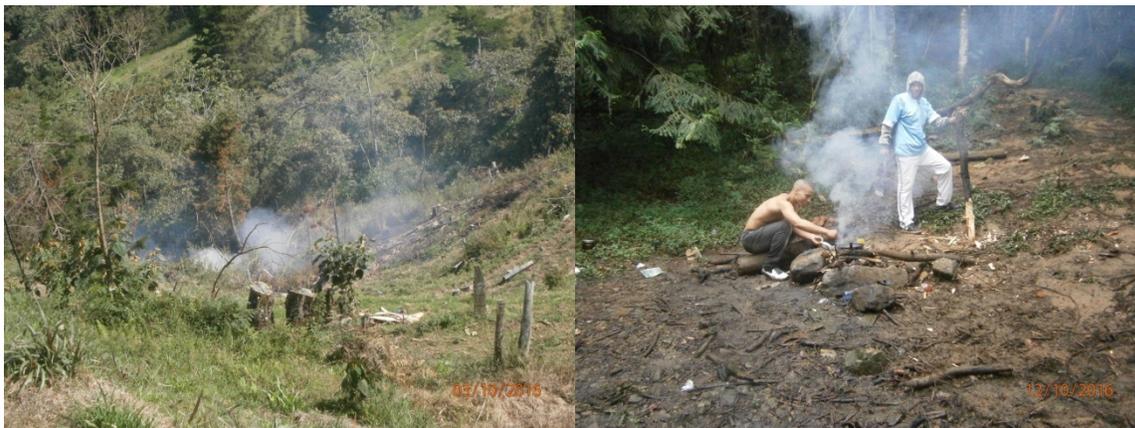
**Foto 51.** Presencia de fogatas abandonadas y conatos de incendios presumiblemente causados por la noche por parte de campistas

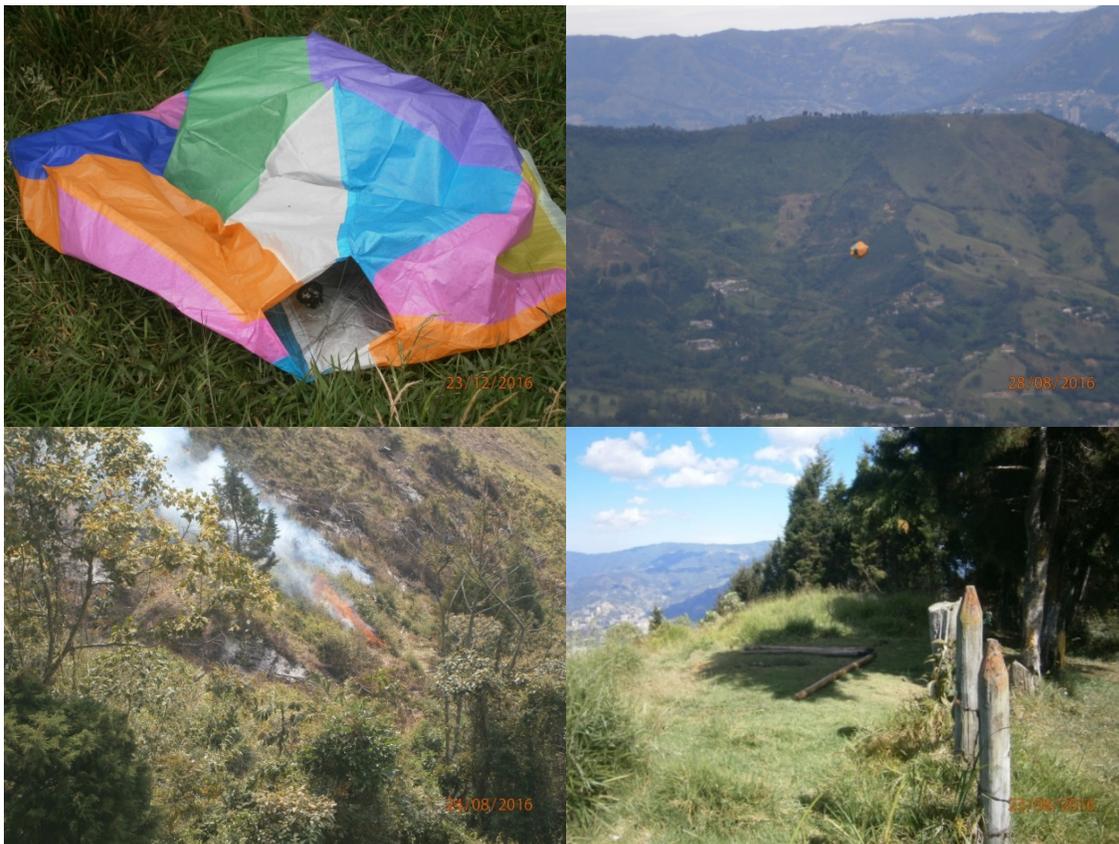
Otros daños y riesgos en las reservas tuvieron que ver con globos tronadores los cuales poseen pólvora, y además de generar un intenso ruido que asusta a los animales, pueden caer antes de terminar de quemar la pólvora y causar incendios. También los globos tradicionales de mecha se constituyen en un riesgo notable especialmente en épocas secas (foto 52). Los incendios en predios vecinos igualmente son un riesgo, pues el fuego puede rebasar las fronteras prediales y llegar a las reservas, por lo cual se mantiene un constante control sobre estas quemas. El daño de estacones para destinarlos como leña en fogatas, ocasionalmente se manifiesta en las reservas, en particular durante la noche, cuando hay actividades de camping (Foto 52). De todas maneras, la época de lluvias en fin de año y las campañas institucionales de desestimulo a los globos contribuyeron a que se presentarán menos globos tronadores. No obstante se presentaron algunos casos que fueron controlados oportunamente.

**Foto 52.** Otros daños en las reservas: globos, quemas en predios vecinos y daño en estacones para leña

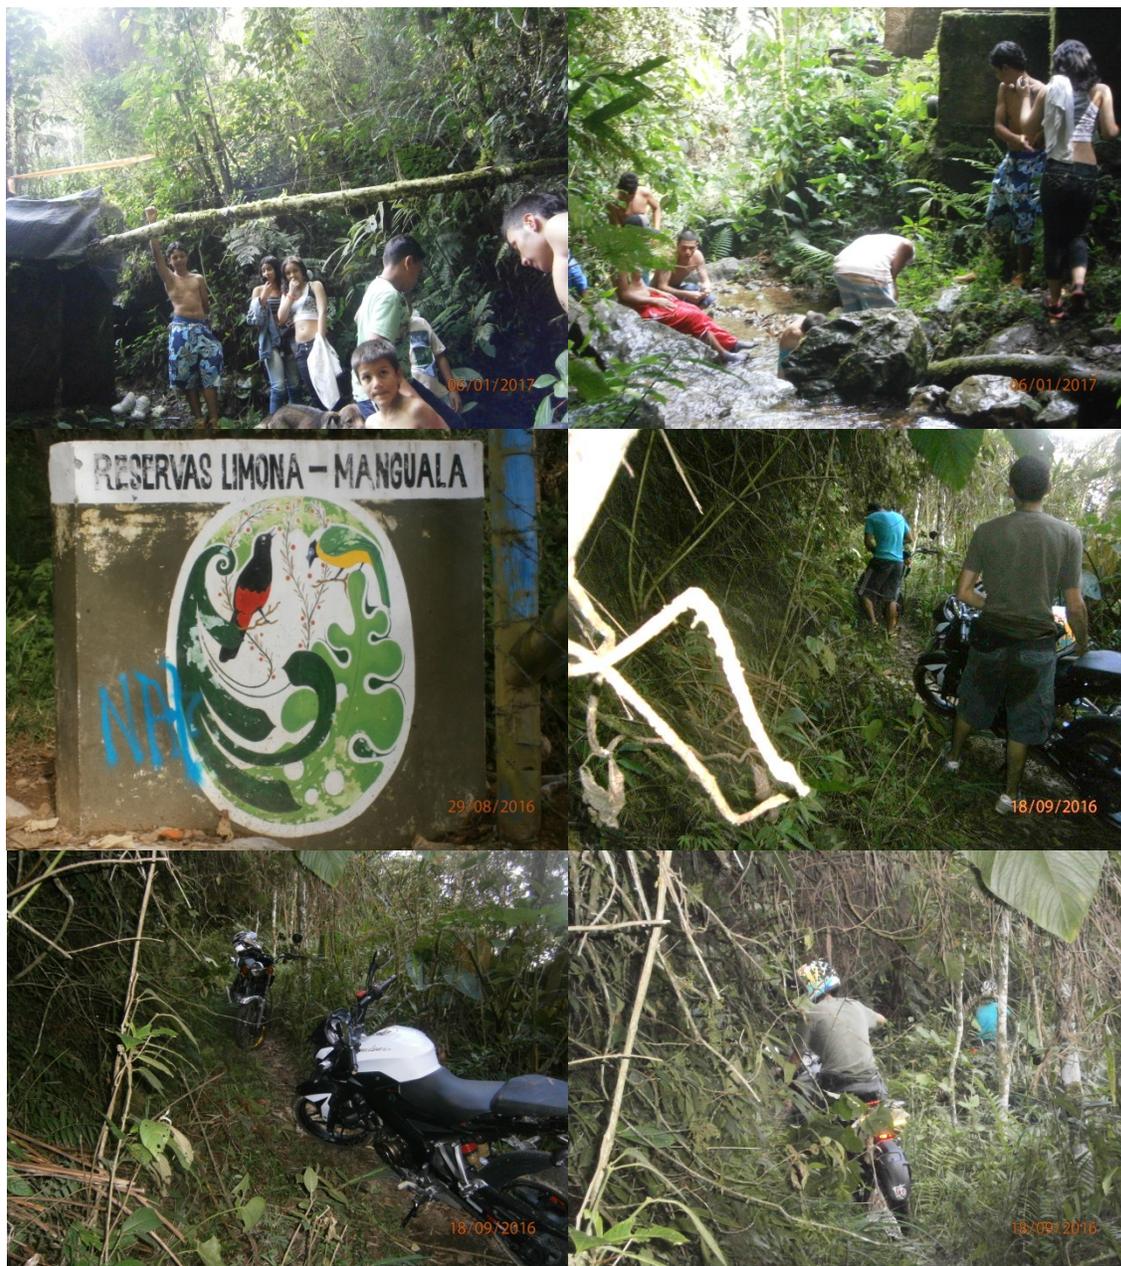
Foto 53. Actividades de control y prevención de daños típicos de épocas de vacaciones: Grafitis, Motociclistas, bañistas en bocatomas.

En épocas de vacaciones y fines de semana de puente se incrementan daños como presencia de bañistas en las bocatomas, motociclistas que ingresan luego de dañar las puertas o destruir los candados que las mantienen cerradas, pero también se incrementan los grafitis, con el aumento de los visitantes, muchos de los cuales no han sido sensibilizados aún (Foto 53). En esta época también se incrementa la presencia de Guaqueros, lo cual exige un esfuerzo mayor a los guardabosques que deben ingresar en sitios que normalmente no están en sus recorridos cotidianos.

La presencia de motociclistas es cada vez menor, debido al eficiente control realizado desde años anteriores. No obstante esporádicamente hay ingreso de motos que entran a las reservas aprovechando el robo de candados en las puertas. En todas las ocasiones se ha realizado un control muy efectivo debido a que el ruido alerta a los guardabosques quienes se dirigen a sitios estratégicos delante de las rutas e impiden que continúen y proceden a reparar las puertas y a explicar que esa actividad no está permitida en las reservas de acuerdo con el plan de manejo. En general las recomendaciones son bien acatadas y las infracciones al PMA no se repiten por parte de las mismas personas (foto 53).

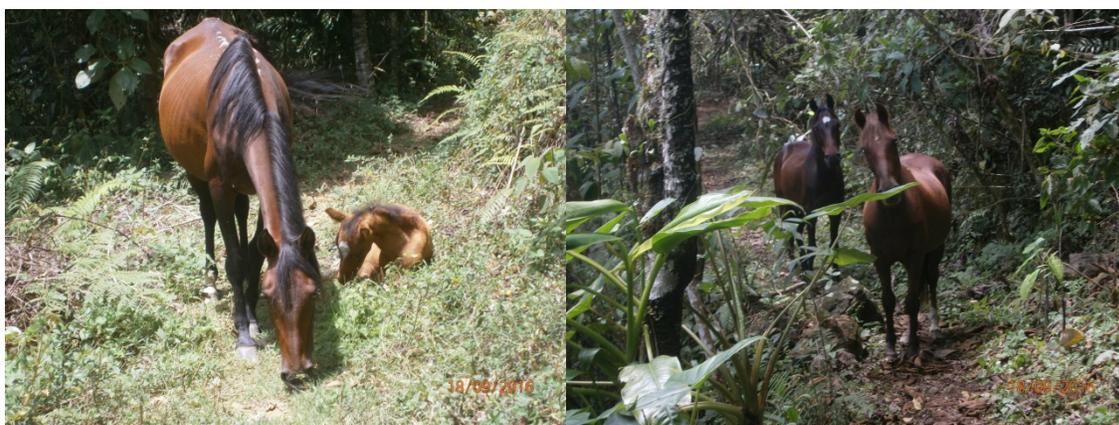
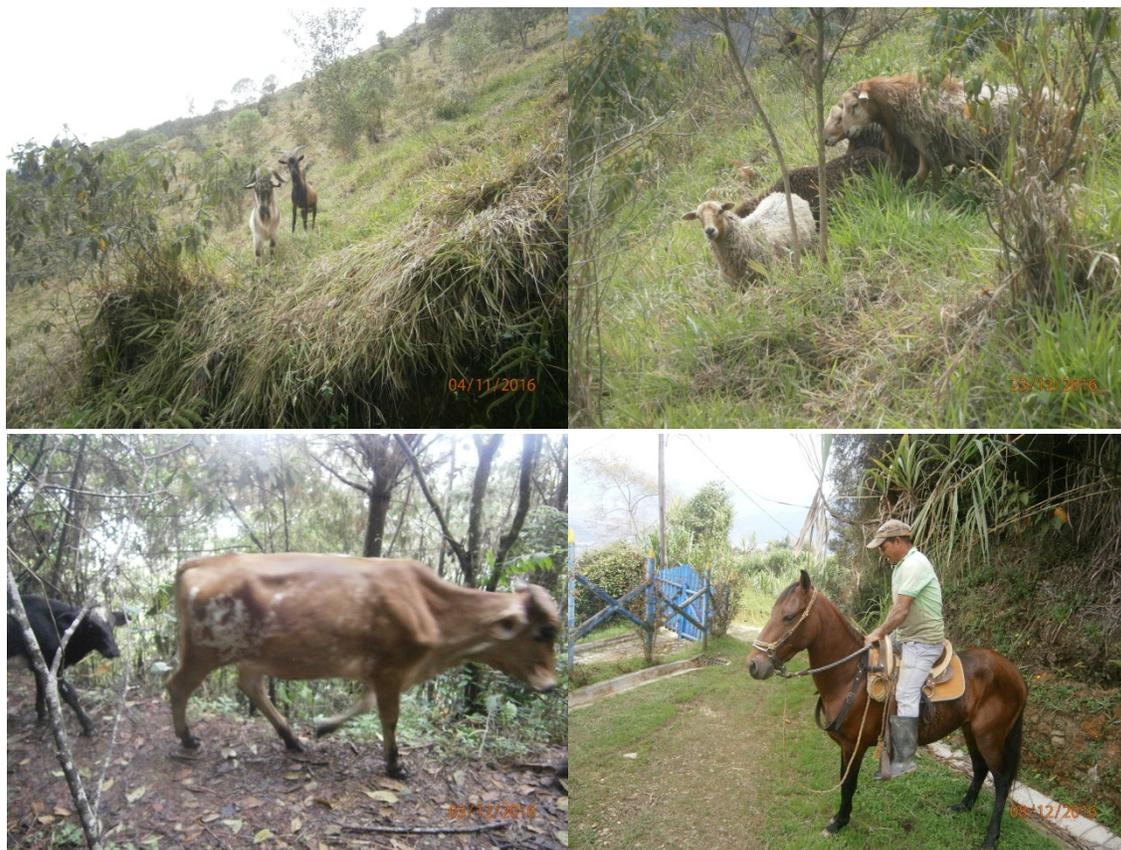
**Foto 54.** Presencia de ganado en reservas y prevención de ingreso de caballistas.

Por otro lado, a lo largo de todo el año suele presentarse el ingreso de animales domésticos a las reservas, luego de que han sido dañados los alambrados. Si bien este fenómeno ha disminuido bastante en comparación con años anteriores, debido a las visitas que realizan los guardabosques a los predios vecinos para sensibilizar y mejorar el empoderamiento de los vecinos con las reservas, aún se presentan casos. Durante el tiempo de duración del convenio, se presentaron presencia de algunos animales como caballos, cabras y vacas, que fueron retiradas prontamente y luego de detectados los sitios de ingreso, donde estaban rotos los alambrados fueron reparados (foto 54).

Si bien cada vez es menor la presencia de ganado en las reservas, aún persiste el problema debido a que se suceden daños constantes en las puertas de ingreso, facilitando la entrada de animales que se encuentran en los caminos y fuera de los predios de los dueños de los semovientes. La situación se hace más crítica en épocas de sequía cuando escasea el pasto y los propietarios tienden a dejar salir sus animales de los predios. En este caso se trabaja con dialogo directos con los propietarios para que controlen la situación. No obstante unos pocos no son receptivos a las solicitudes.

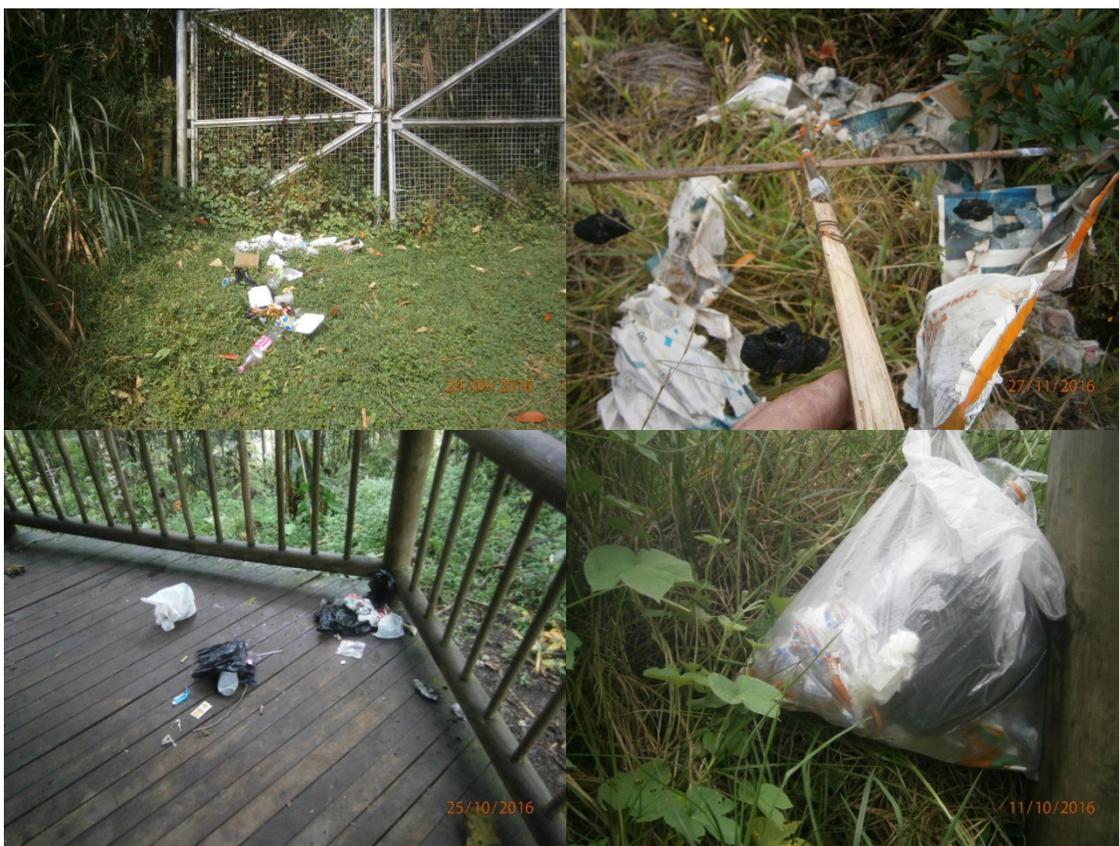
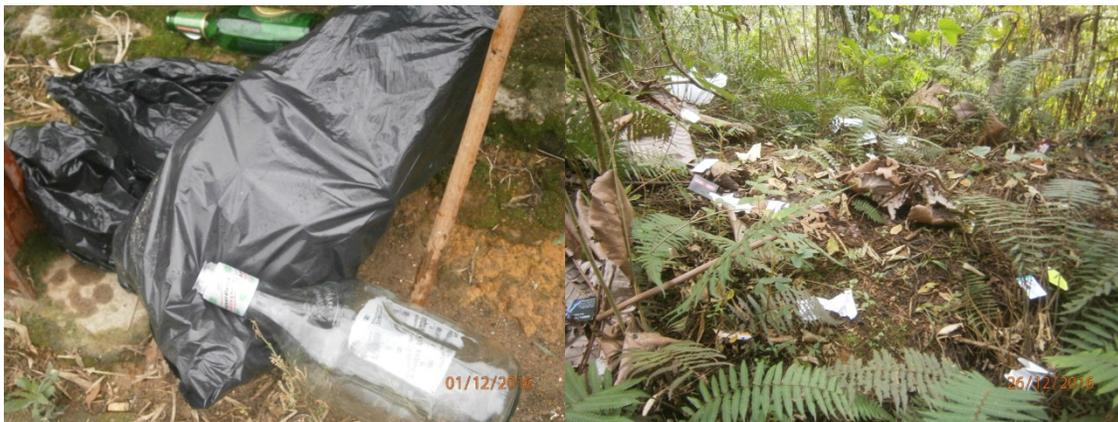
Foto 55. Presencia de basuras en las reservas

La presencia de basuras en las reservas aún existe (foto 55), aunque cada vez en menos cantidad debido al proceso realizado desde años anteriores con relación a la sensibilización de paseantes tanto de manera directa como indirecta. Igualmente la presencia de paseantes con perros sin bozal ni correa es frecuente y también sobre este aspecto se trabaja, a pesar de las dificultades culturales y el rechazo evidente para sumir las recomendaciones a este respecto. Quizás con los plegables se logre sensibilizar mejor a este grupo de personas.

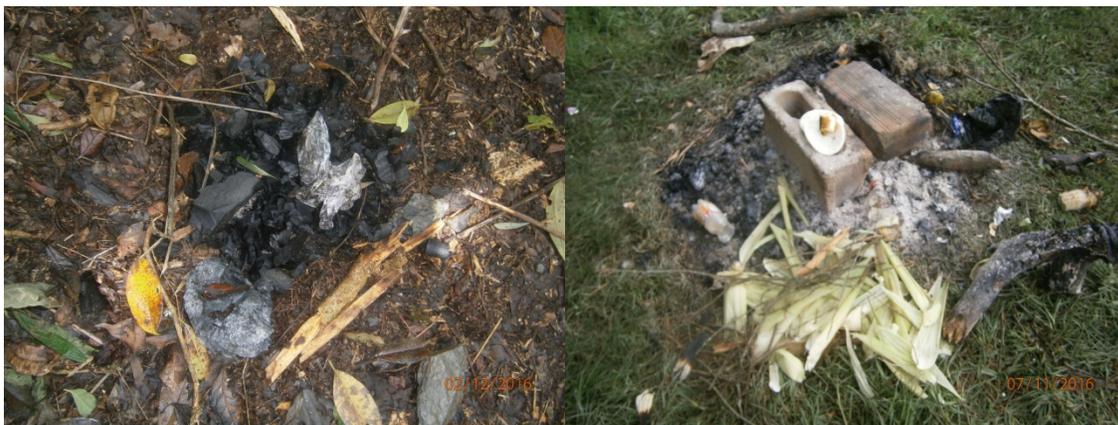
Foto 56. Presencia y control de fogatas en las reservas.

Este último daño o impacto sobre las reservas, está muy ligado con otro: las fogatas, algunas de las cuales no son apagadas correctamente por quienes las generan, teniendo que ser controladas por los guardabosques oportunamente (foto 56).

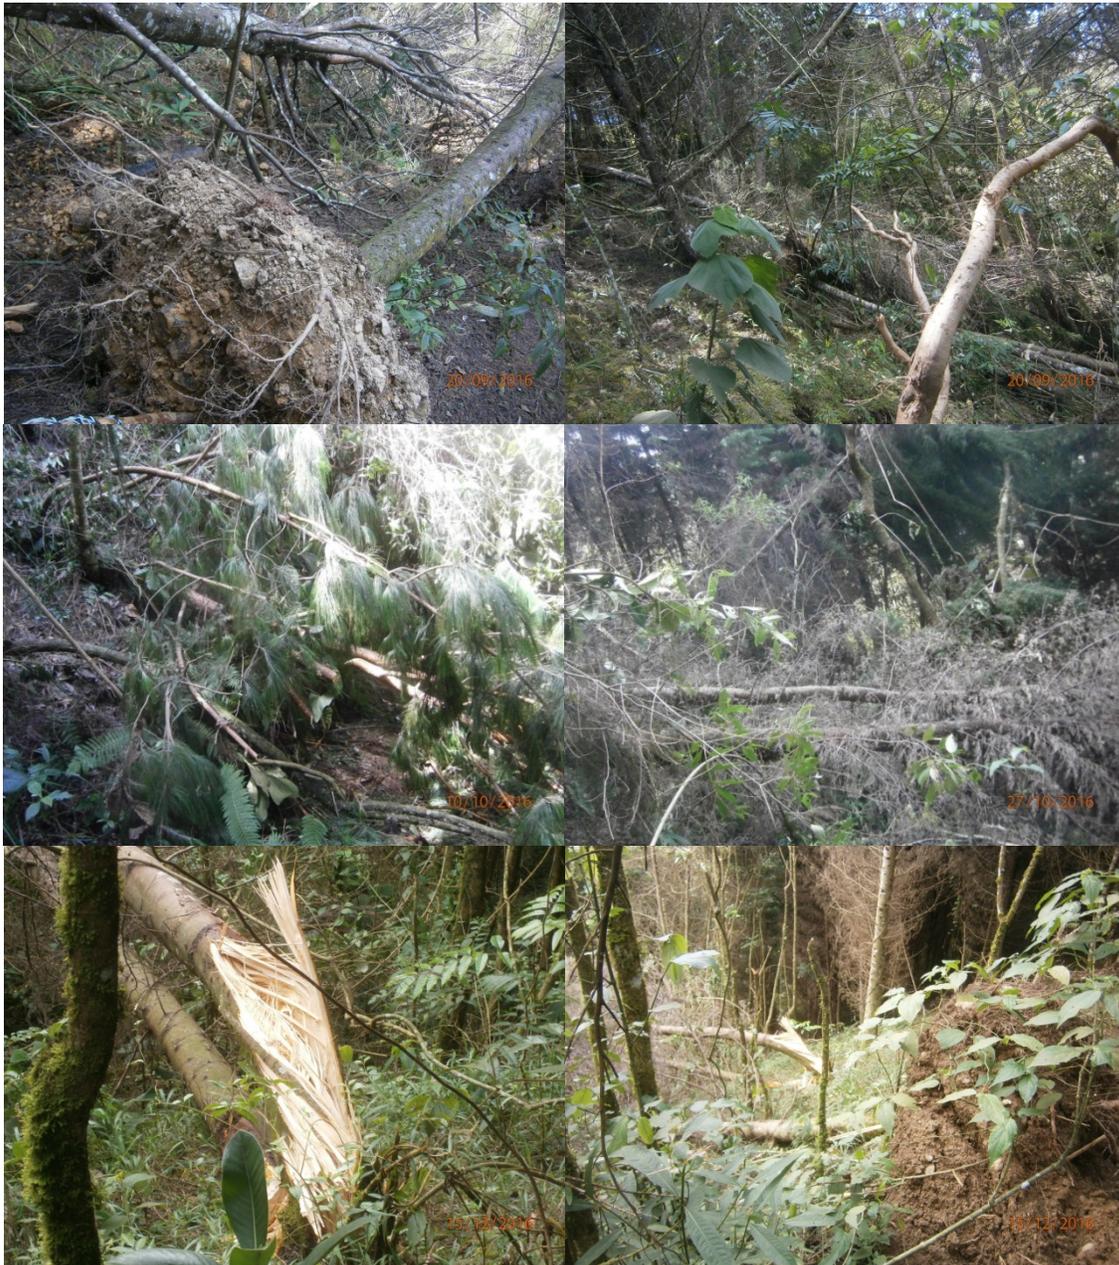
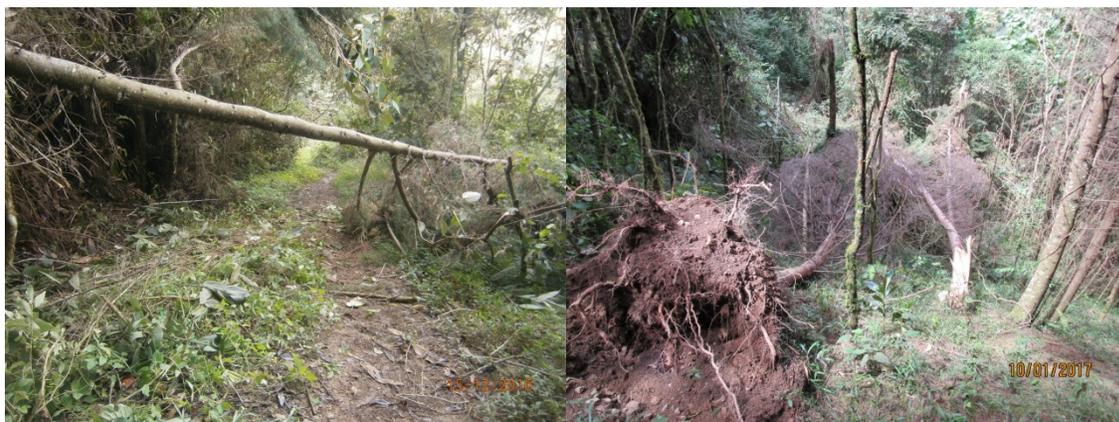
gran tamaño, que generaron daños en otros árboles de las mismas especies y además en árboles nativos (foto 57).

**Foto 57.** Caída de árboles por causas naturales y proceso de desramado

Esta situación puso en riesgo localizado los procesos sucesionales en algunos sectores, tal como se señalaba en el PMA y corrobora la necesidad urgente de controlar estas especies arbóreas exóticas que no sólo impiden y retardan el desarrollo de la sucesión natural de las especies nativas (incluso las sembradas), sino que además en sus eventuales caídas tumban a otros árboles nativos que se encuentran cerca. Pero también se constituyen en un riesgo elevado dado que luego (si se dejan tal cual cayeron en los sitios) son un foco potencial de incendios en caso de que algún paseante decida prenderles fuego. Esto obliga a plantear una estrategia de aserrado preventivo y disposición de residuos en sitios adecuados.

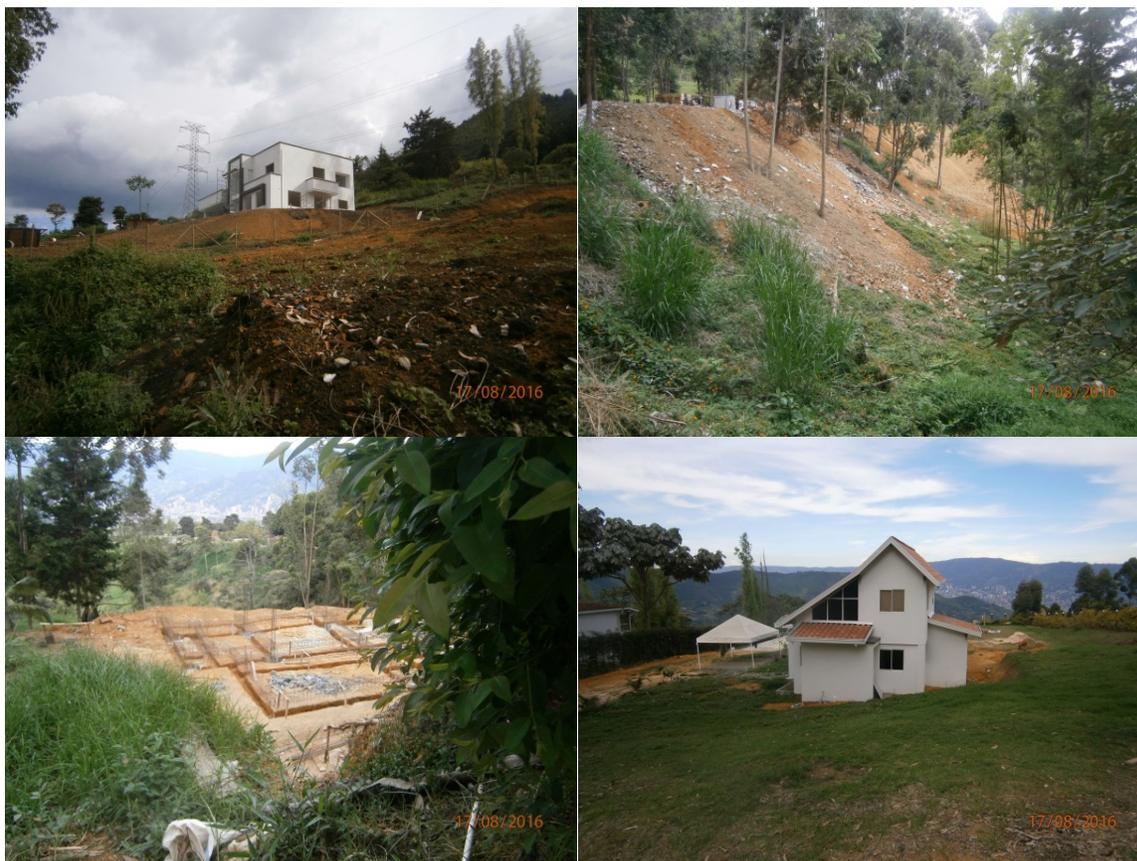
Foto 58. Procesos urbanísticos, especialmente parcelaciones que inician construcción en predios vecinos a las reservas Manguala-Limona.

Por último hay un fenómeno de tensión ambiental relativamente nuevo en las reservas del sur: el incremento en los procesos urbanísticos cerca las reservas, en los predios inmediatamente contiguos a estas, a pesar de ubicarse por encima de los sitios de bocatomas de los acueductos comunitarios y del EPM que surte la centralidad (foto 58).

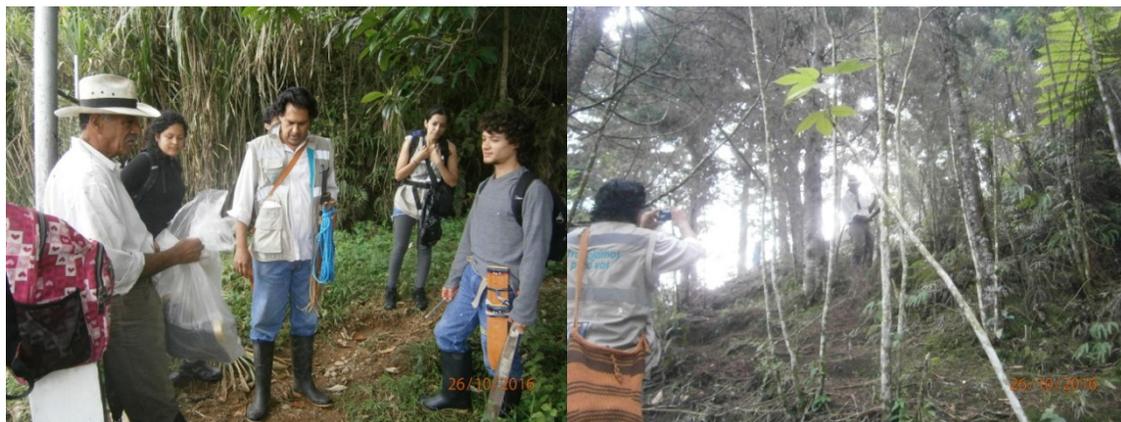
**Foto 71.** Diseño en campo de actividades de control de arbolitos de especies exóticas en las reservas.

En el marco de la implementación de este programa del PMA de las reservas se procedió a contratar actividades de corte de arbolitos en los lotes que estaban siendo invadidos por cipreses (especialmente en la Mangual sur y la Limona) (foto 71)

Durante octubre de 2016 se inició un proceso de control de arbolitos de Pino y Ciprés que estaban generando parches homogéneos de estas especies, y que además suprimían y mataban la regeneración natural de especies nativas y las reforestaciones realizadas.
