## CONVENIO DE ASOCIACIÓN PARA LA PROTECCIÓN, CONSERVACIÓN Y MANTENIMIENTO DE ECOSISTEMAS ESTRATÉGICOS Y ÁREAS PROTEGIDAS EN LA COMUNA 80

INFORME FINAL

CONVENIO DE ASOCIACIÓN No 4600065647 de 2016

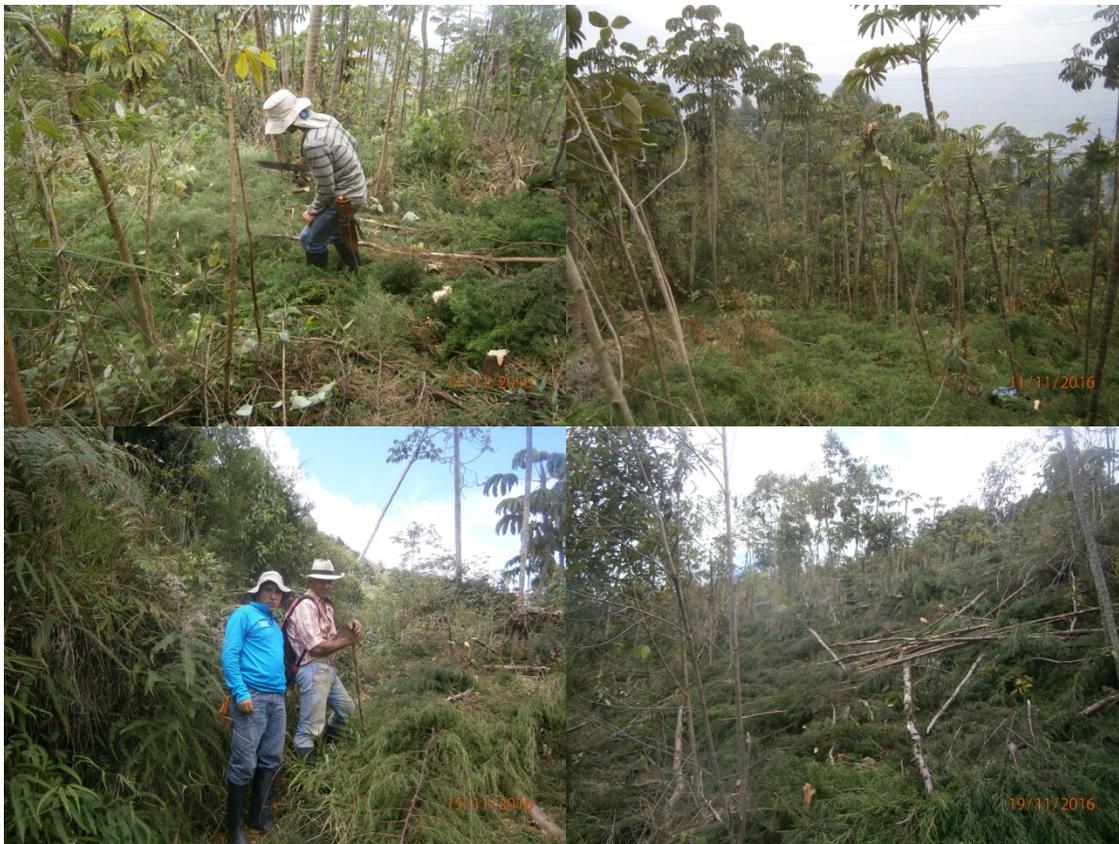
**Foto 72.** Actividades de control de árboles foráneos (Pino y Ciprés) en las reservas

Como se expresó, para estas actividades se contó con varias estrategias establecidas en el plan de manejo de las reservas: corte de arbolitos pequeños ( $DAP < 10\text{cms}$ ), anillamiento de individuos aislados de mayor tamaño ( $DAP > 10\text{cms}$ ) o su extracción si fue posible para construir infraestructura en las reservas como miradores y otras (fotos 72, 85).

Estas actividades se mantuvieron durante noviembre cuando aún hubo época de lluvias frecuentes: esta situación era importante porque se minimizaron las probabilidades de que con los residuos forestales se generaran incendios. De todas maneras también se estableció un procedimiento de extracción de tallos gruesos a zonas de caminos para que fuesen usados por paseantes y no tuviesen que ingresar a los lotes reforestados a buscar leña, pero además se usó una parte en la construcción de infraestructuras en las reservas y en la reparación de otras rebajando considerablemente los costos de construcción del mirador y reparación de la maloca.

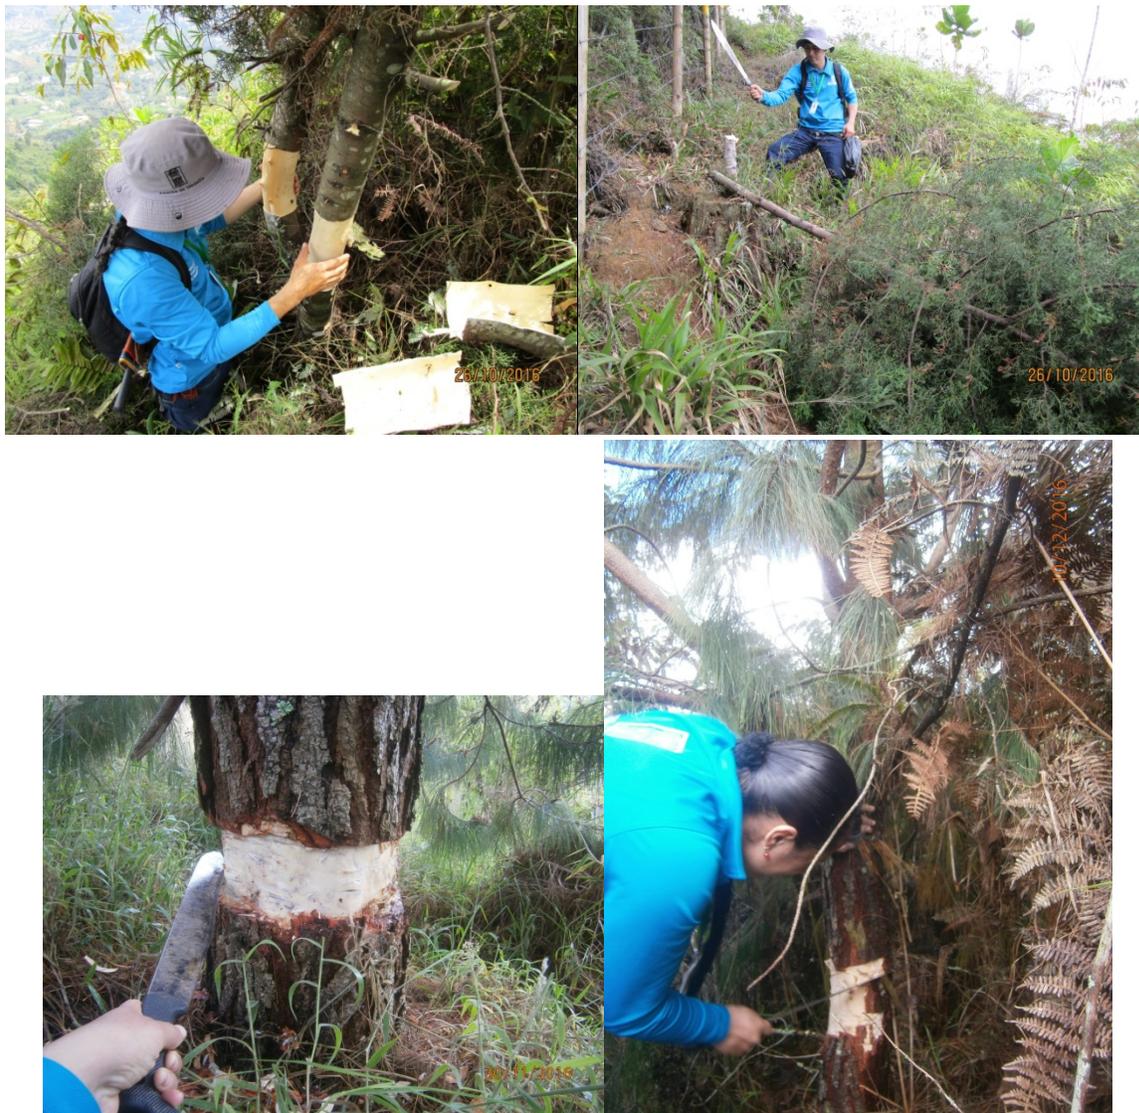
Foto 73. Control de medianos y grandes árboles de Pino y Ciprés que perjudican los procesos de sucesión natural en las reservas.

En cuanto a actividades de control de grandes árboles exóticos (Pino y Ciprés) que están suprimiendo la regeneración natural de especies nativas o las reforestaciones realizadas, en algunos casos se procedió al anillamiento de los mismos, cuando los árboles eran muy grandes (DAP >10 cms) y estaban rodeados de especies nativas. No se procedió a su corte para evitar daños en los arbolitos nativos, por lo cual se anillaron y se dejan en pie, dado que la extracción y uso no era rentable o se preveía que haría muchos daños ambientales en la reforestación o en la regeneración natural nativa (foto 73).

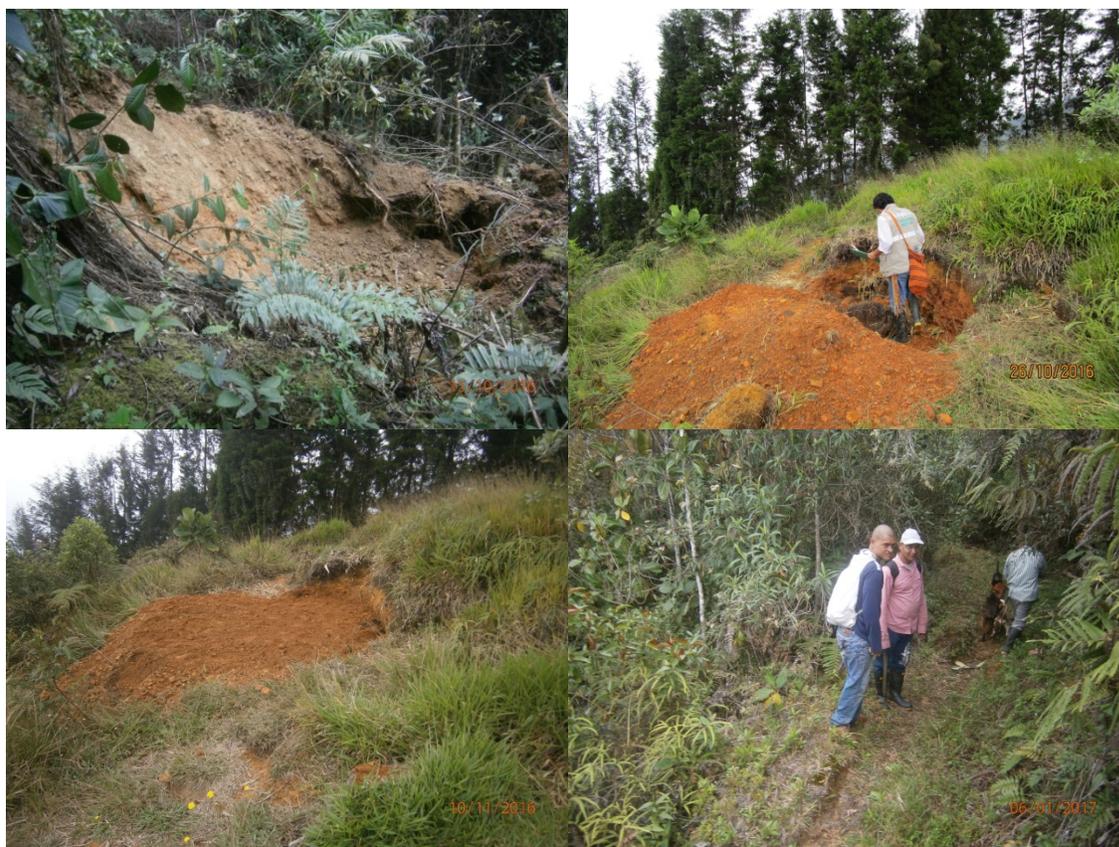
**Foto 74.** Control de actividades de guaquería mediante el taponado de hoyos y contacto temprano con cazadores para impedir su acción.

Otra actividad de prevención de daños, fue el taponamiento de huecos dejados por la guaquería (foto 74). Algunos de ellos apenas estaban iniciándose, y otros ya estaban muy profundos. Huecos similares en años anteriores se llenaron de agua y generaron movimientos en masa al saturar los suelos de ladera y en otros casos fueron una trampa

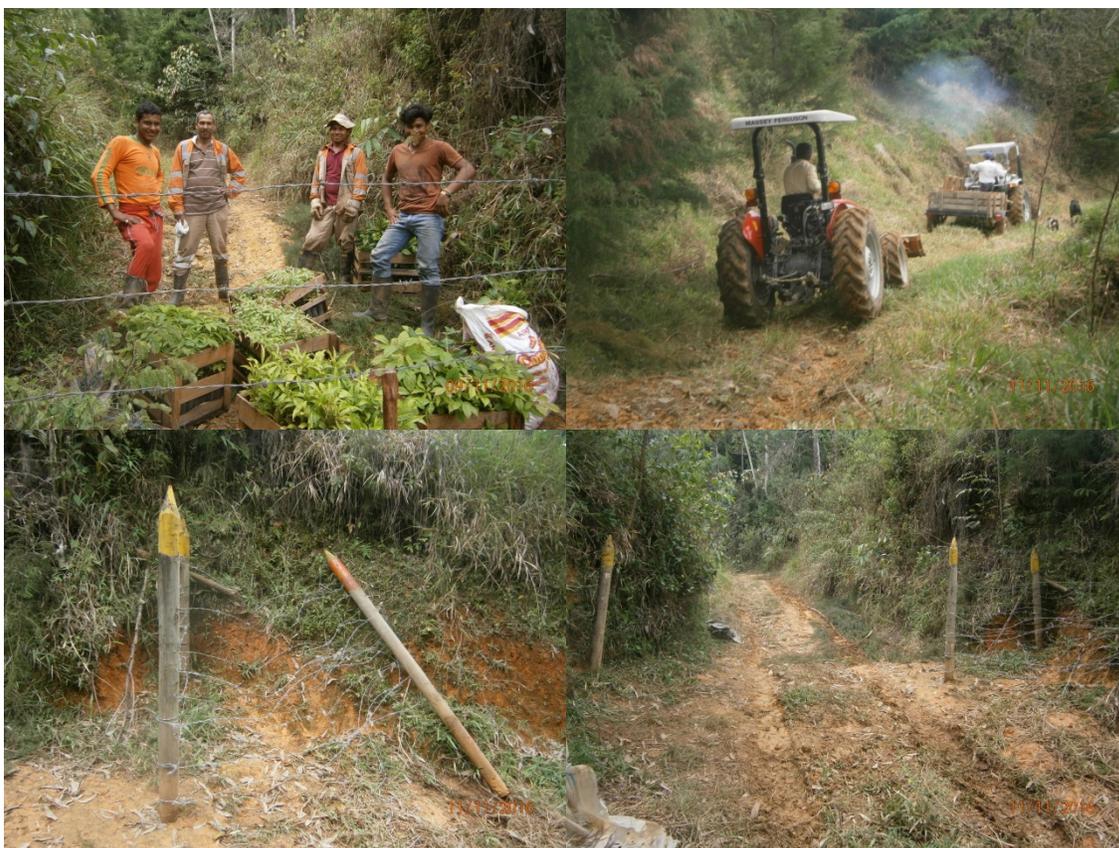
Foto 75. Acompañamiento a personal de MasBosques que reforestó algunos sectores en La Limona y causó daños en alambrados

Durante todo el convenio fue necesario realizar reparaciones de alambrados en los límites con predios privados, dado que eran sitios críticos para el ingreso de animales domésticos a las reservas. Los daños en alambrados tuvieron casi siempre origen antrópico intencional: rotura de alambrado para ingresar paseantes por sitios no permitidos, ingreso de

trabajadores de programa MasBosques en actividades de reforestación, pero que luego no reparaban los daños, vecinos que época de sequía o escases de pasto facilitan el paso de animales a las reservas (fotos 75, 76 y 77).

Las estrategias de manejo y control fueron diversas según el origen, desde reparación directa, hasta conversación con vecinos e incremento de vigilancia en ciertos sitios que tendían a convertirse en nuevos ingresos a las reservas, por zonas no establecidas en el PMA.

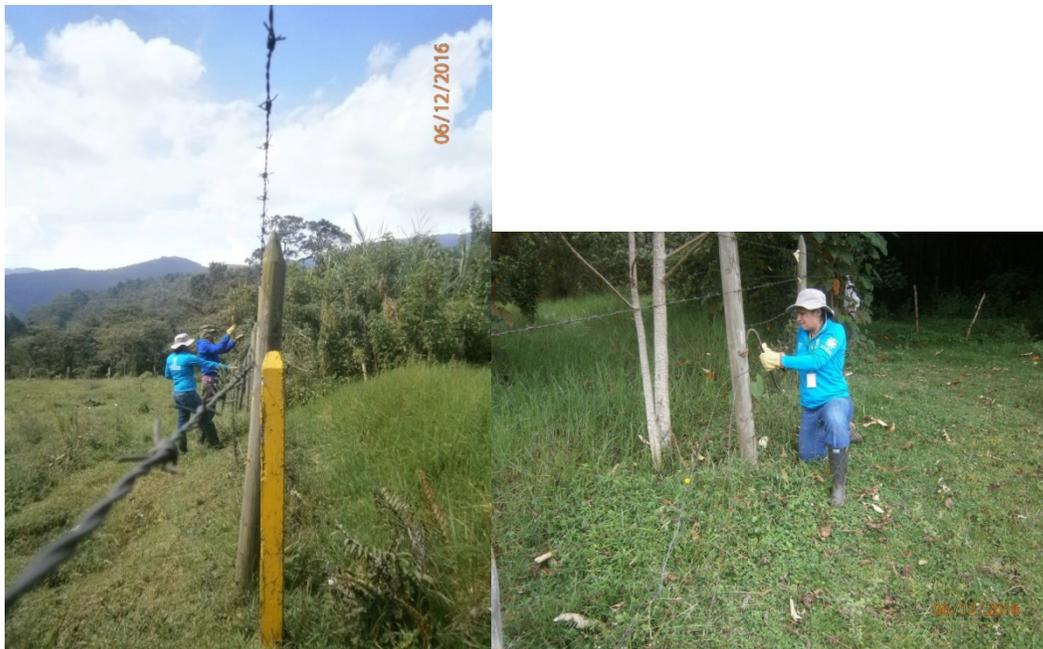
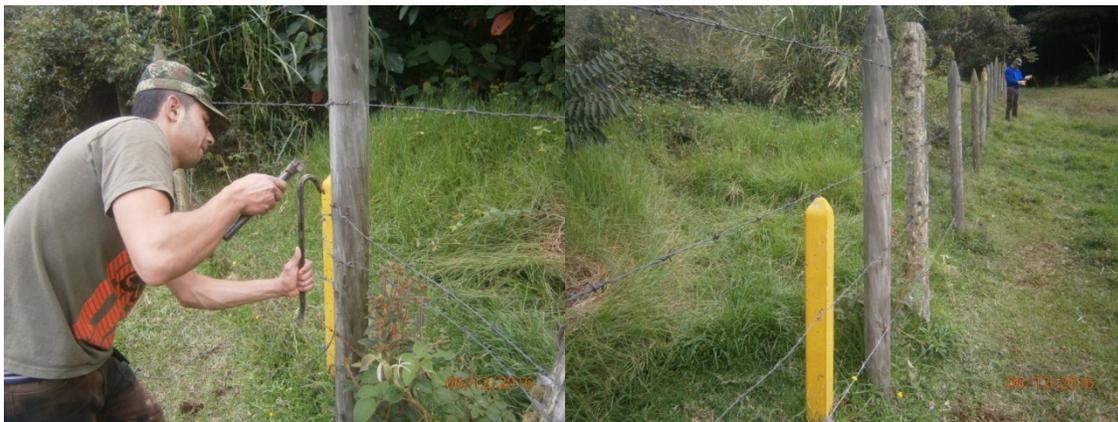
Foto 76. Reparación de daños en alambrados causados por vecinos de las reservas y por paseantes.

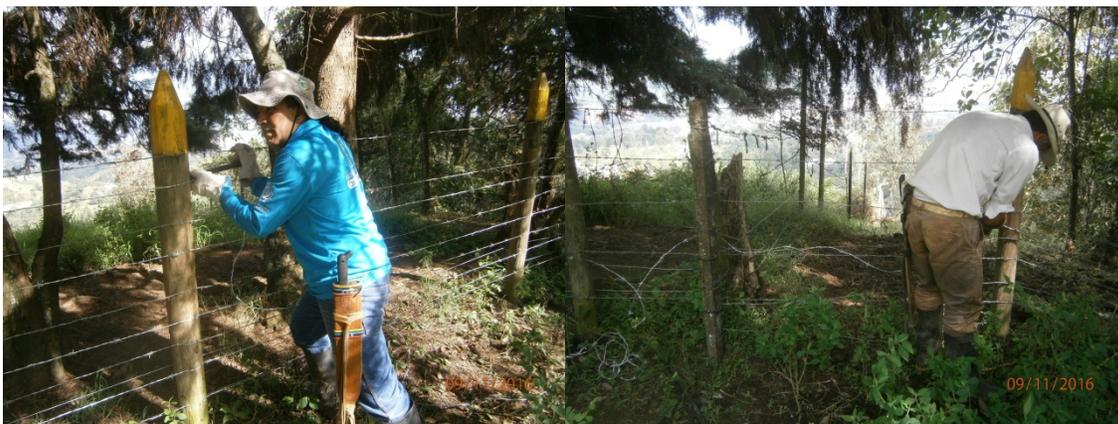
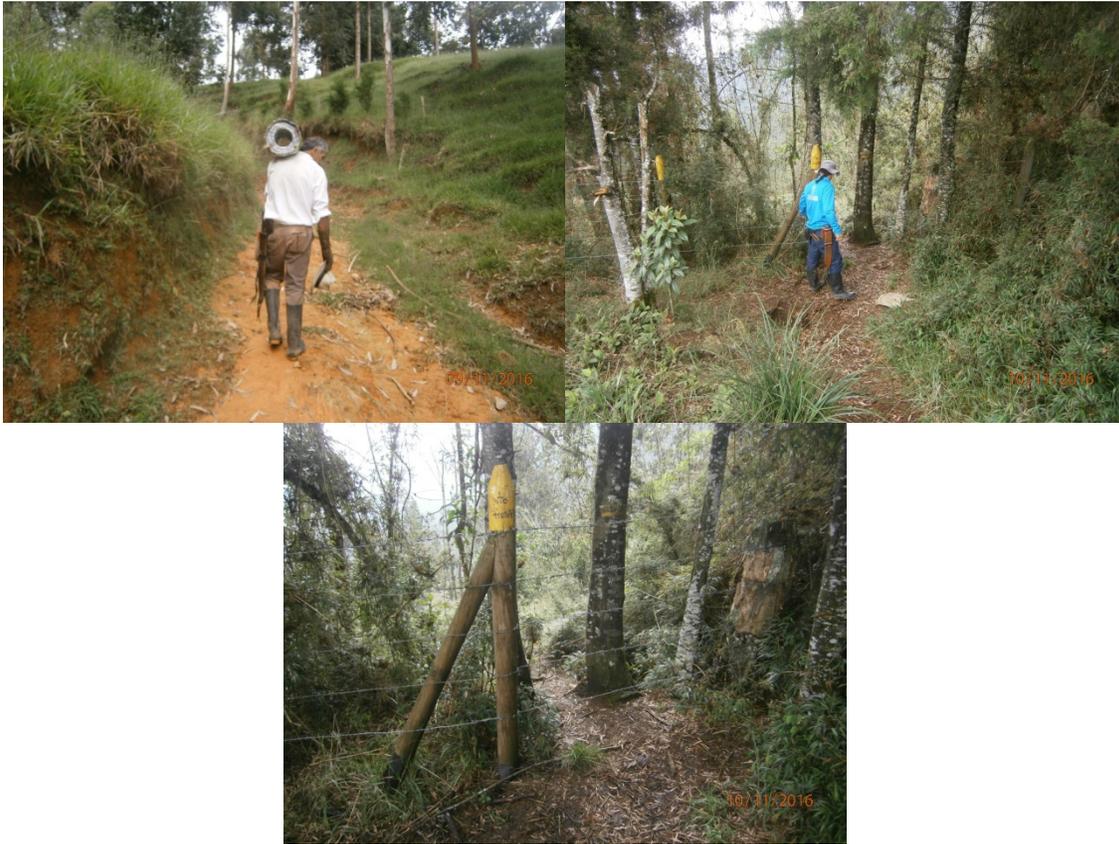
**Foto 77.** Reparación y mejoramiento de alambrados que separan las reservas de predios vecinos.

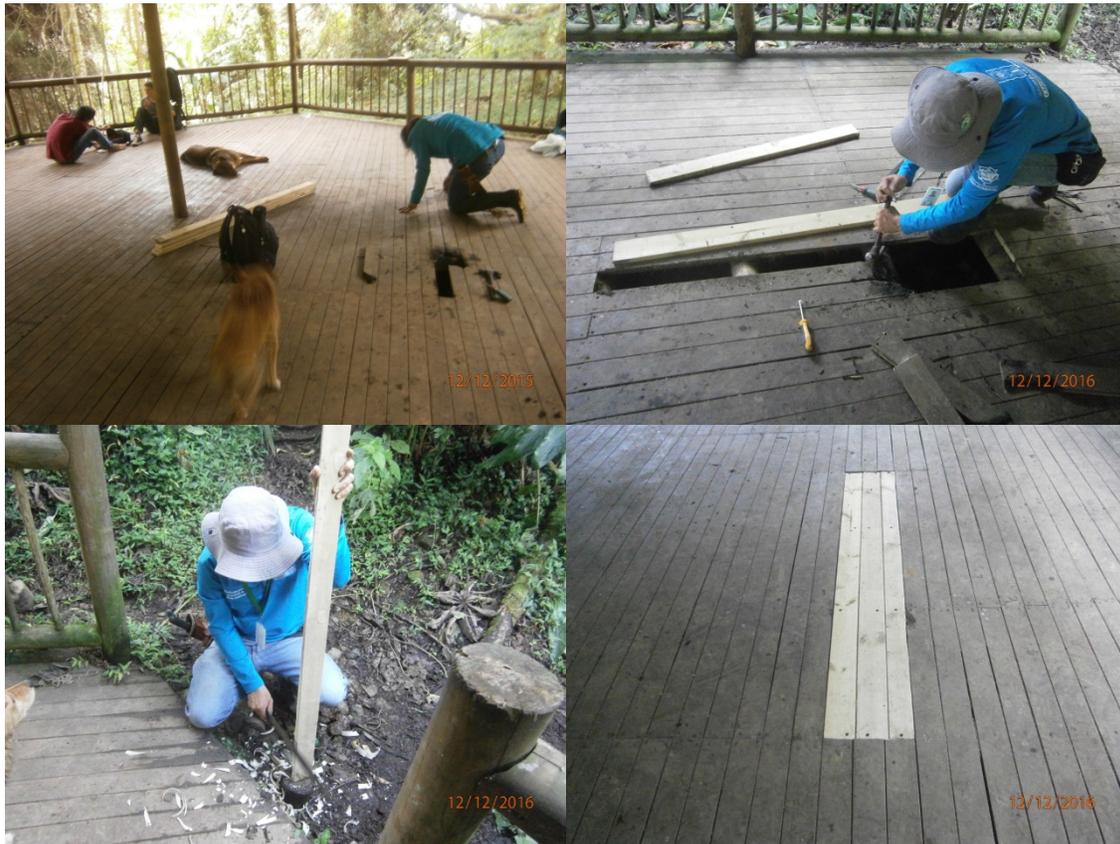
A pesar de los procesos de sensibilización a visitantes realizados desde hace varios años, algunos de ellos ya sea porque son nuevos o porque aún no comprenden la importancia de la conservación causan daños importantes en las infraestructuras (miradores, maloca, alambrados, bocatomas, etc.), como es el caso de aquellos campistas que realizan fogatas dentro la maloca (Casita Encantada), a pesar de ser construida en madera inmunizada. Esto conlleva a daños tanto en las barandas como en los pisos, que con frecuencia deben ser reparados (foto 78).

Foto 78. Reparación de piso y barandas en la maloca que fue objeto de fogatas en su interior.

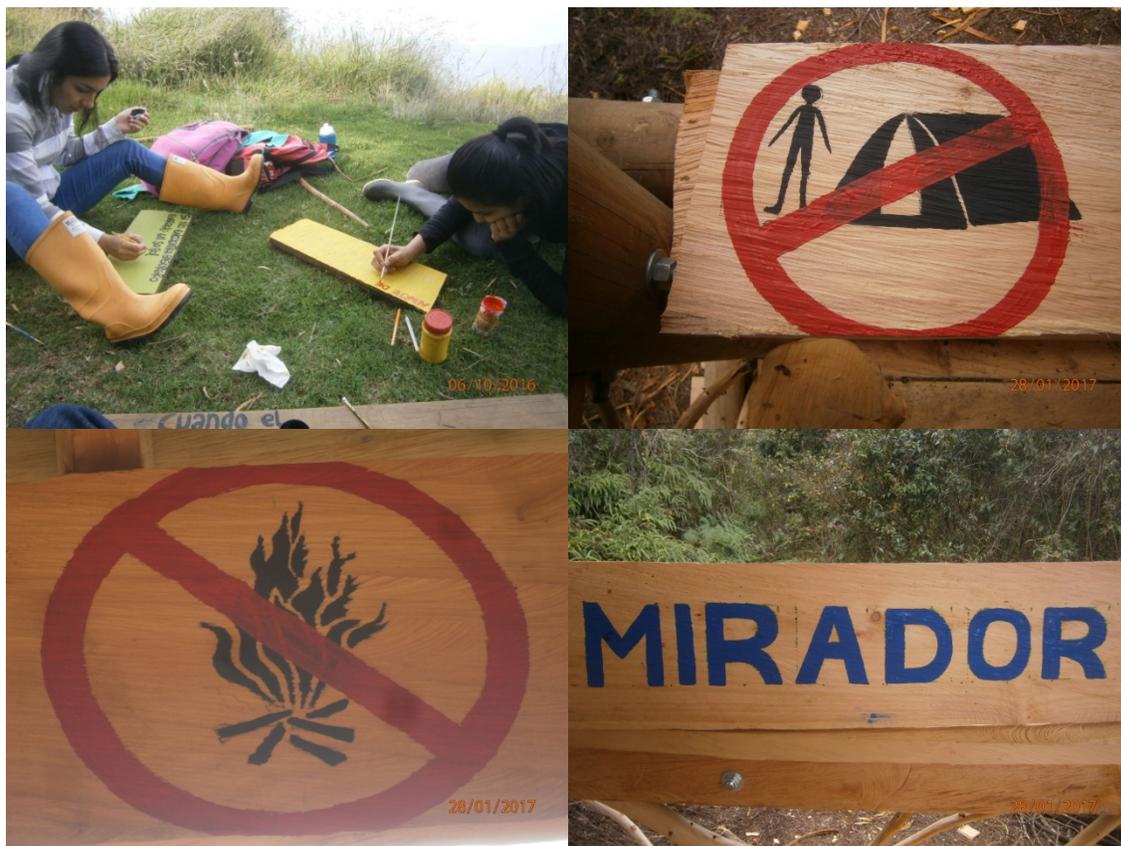
**Foto 79.** Control de perros sin bozal ni correa y elaboración de pequeños avisos en madera inmunizada para sensibilizar.

Pero además las actividades de reparaciones se complementan con estrategias de prevención de daños mediante la sensibilización y formación a paseantes y a vecinos de las reservas, pero así mismo se construyen estrategias como instalación de señalética pequeña, de bajo costo, que muestre la zonificación de las reservas, para prevenir y alertar sobre el ingreso a zonas prohibidas por el PMA, pero otras más tratan el tema de acciones no permitidas como fogatas o acampar en ciertos sitios y otras más presentan mensajes amables invitando a la conservación y cuidado participativo de las reservas (foto 79).

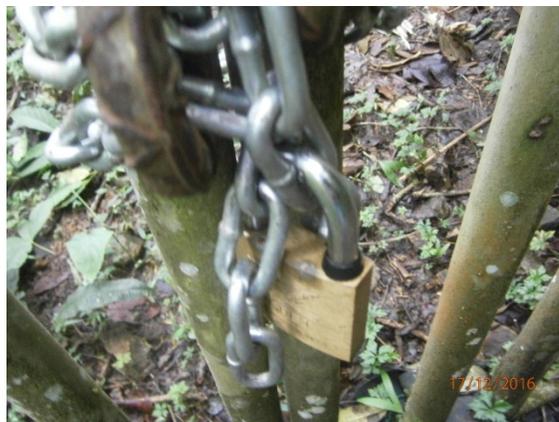
Foto 80. Reposición de candados y cadenas en puertas

De manera complementaria se mantuvo una constante sustitución de cadenas y candados ubicados en las puertas de ingreso. Las cadenas ocasionalmente son cortadas para facilitar el ingreso de motos, actividades que han sido controladas a tiempo, exigiendo que las personas se retiren de las reservas y se procede a la adquisición de nuevas cadenas y candados. Normalmente los daños ocurren días antes del evento programado y los guardabosques no se percatan de los daños sino cuando escuchan los ruidos de las motos o cabalgatas o cuando la comunidad informa a Pro Romeral o a los guardabosques que se está promocionando una cabalgata o una carrera de motos entre San Antonio de Prado y Angelópolis, por lo cual se extreman las medidas de control, sobre esos senderos y se hace un llamado a los voluntarios para hagan presencia, y mediante grandes grupos de control (8-10 personas) se logra impedir el acceso a las reservas con este tipo de actividades.

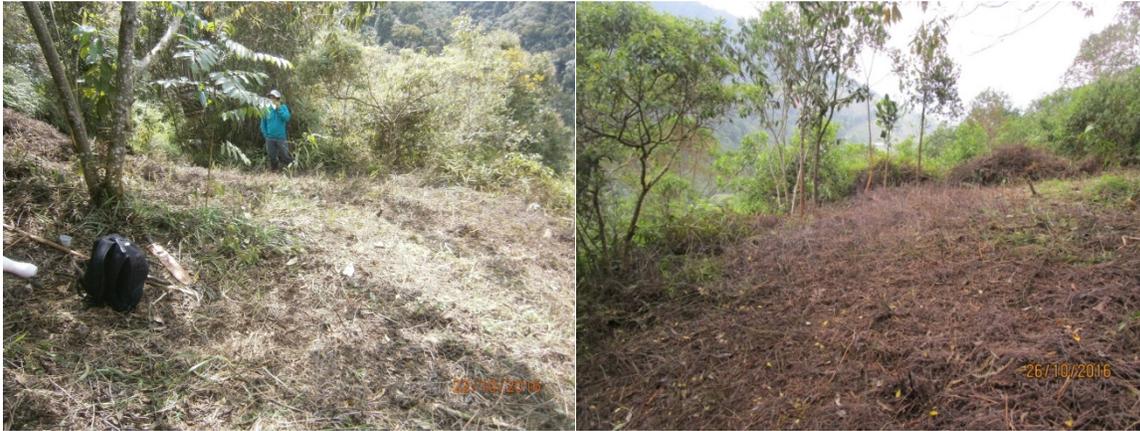
Foto 84. Preparación de terrenos para construcción del mirador en La Manguala.

Desde la perspectiva de la prevención, se diseñó y construyó un mirador en la reserva La Manguala en su parte media antes del primer mirador y en la zona establecida por el PMA como de recreación general exterior. El PMA considera posible construir una infraestructura de miradores básicos en las partes bajas de las mismas, ubicadas en bordes de caminos (zona de recreación general exterior, para actividades de recreación pasiva), con el fin de concentrar los visitantes en las partes bajas y desestimular que suban hacia las zonas de mayor restricción.

Una de estas infraestructuras pequeñas fue construida la reserva Manguala, abajo del primer mirador. En estas actividades trabajaron tanto los guardabosques como personas contratadas, bajo la supervisión del coordinador del convenio. Este mirador se considera clave, pues puede desestimular a los visitantes a seguir subiendo hasta las zonas de restauración y conservación estricta. Para esta construcción se usó tanto madera inmunizada como madera proveniente de los árboles de Ciprés talados o caídos de manera natural en la reserva, tal como está establecido en el PMA (fotos 84 y 85).

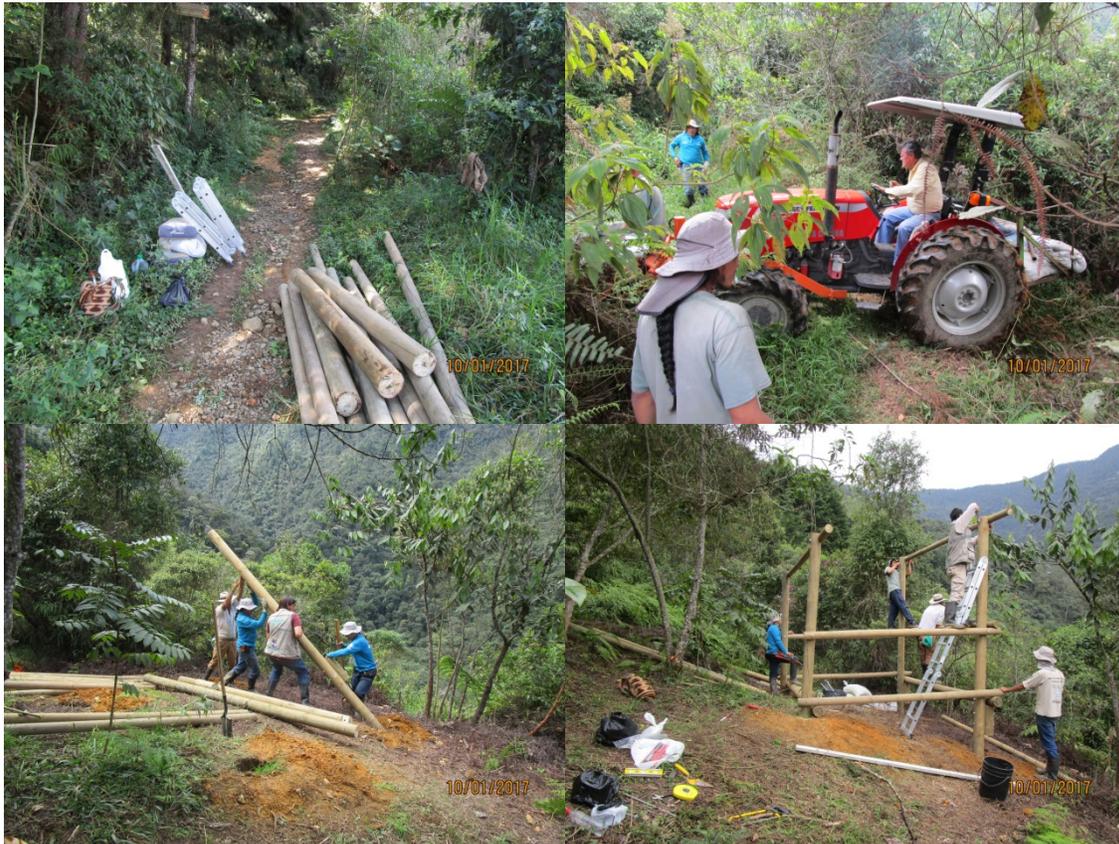
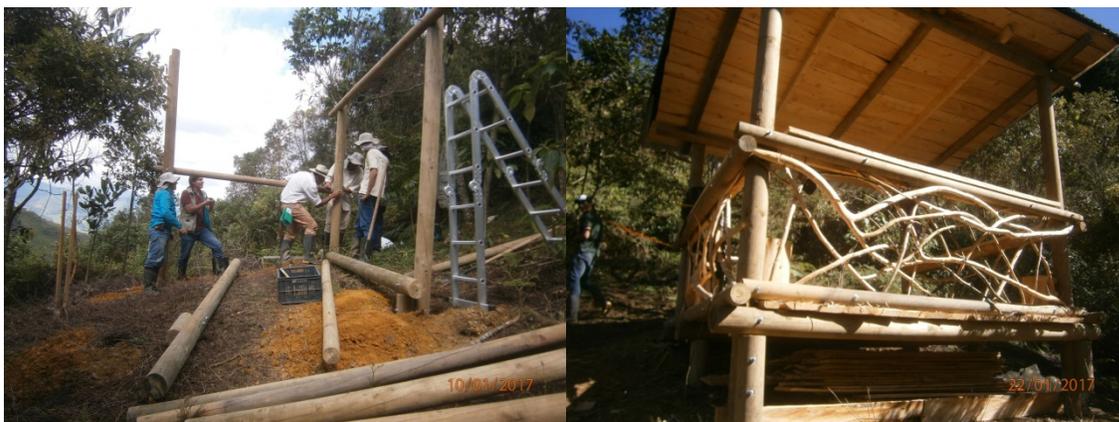
**Foto 85.** Proceso de construcción del mirador en La Manguala.
